Ministério da Economia
Secretaria Especial de Previdência e Trabalho
Secretaria do Trabalho / Subsecretaria de Inspeção do Trabalho
Superintendência Regional do Trabalho em Minas Gerais
SEGUR - Seção de Segurança e Saúde do Trabalhador

Relatório de Análise de Acidente de Trabalho

Rompimento da barragem B I da Vale S.A. em Brumadinho/MG
em 25/01/2019

Setembro de 2019

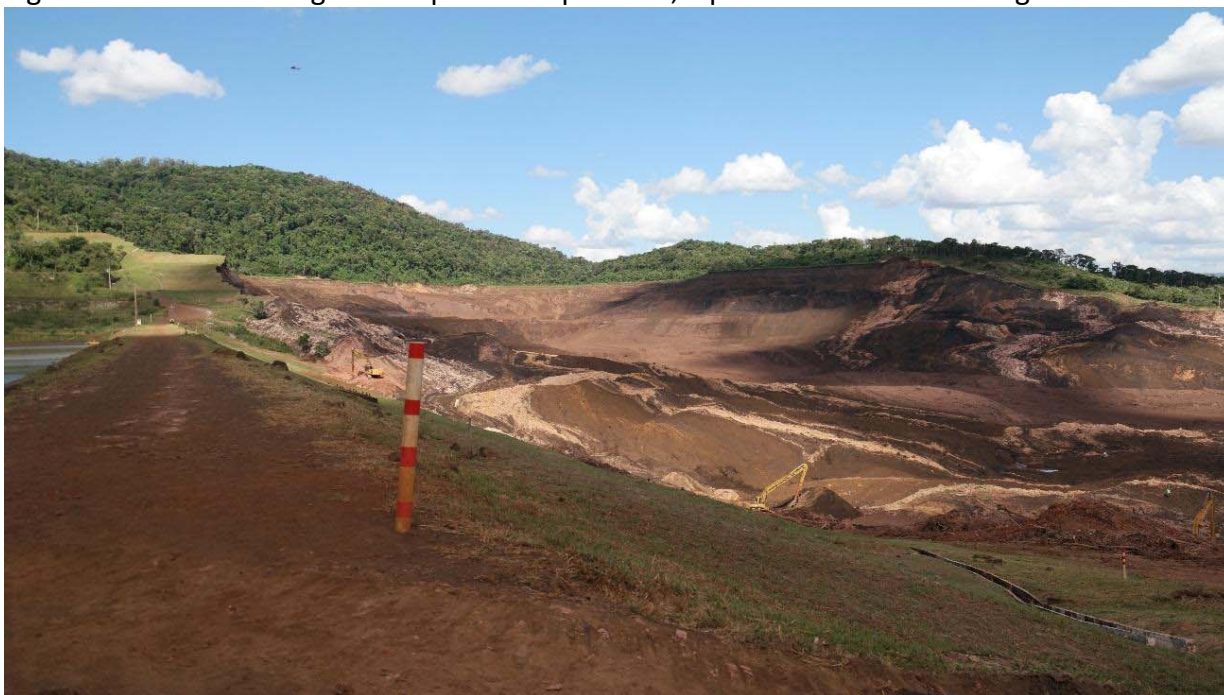
Figura 1: Visão da barragem B I após o rompimento, a partir da crista da barragem B VI

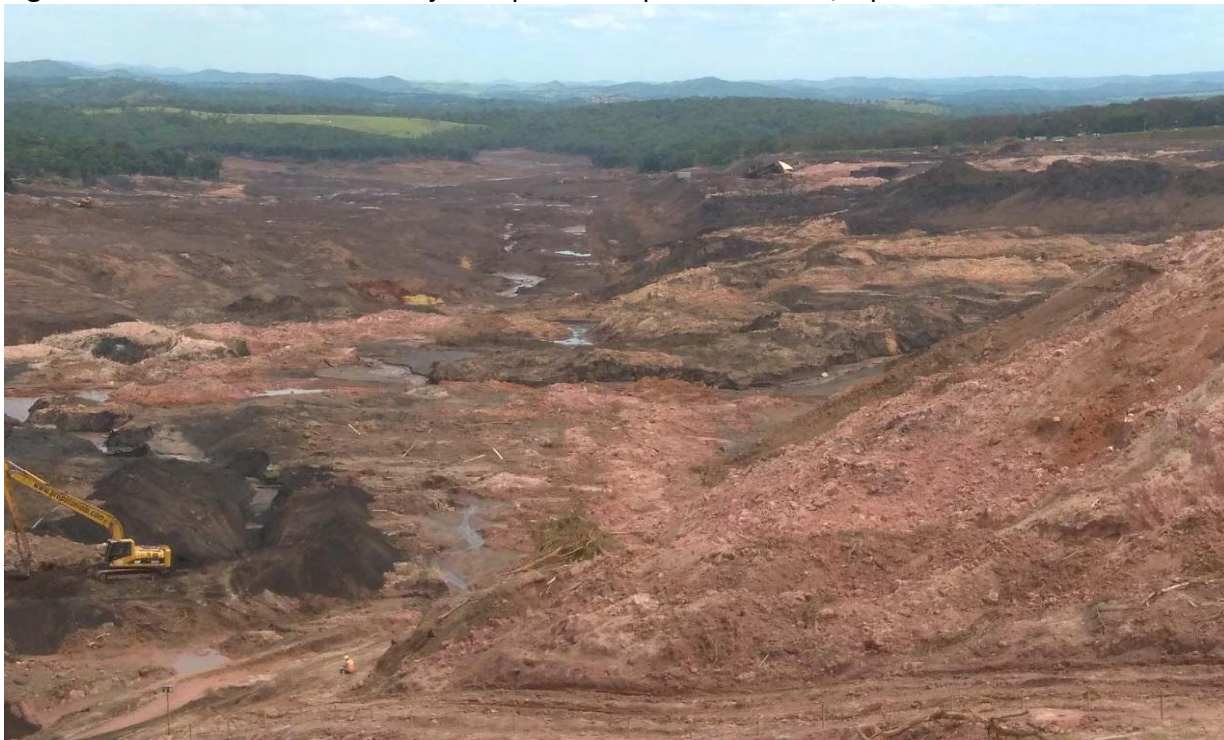
Figura 2: Visão do caminho do rejeito após o rompimento da B I, a partir da crista da B VI

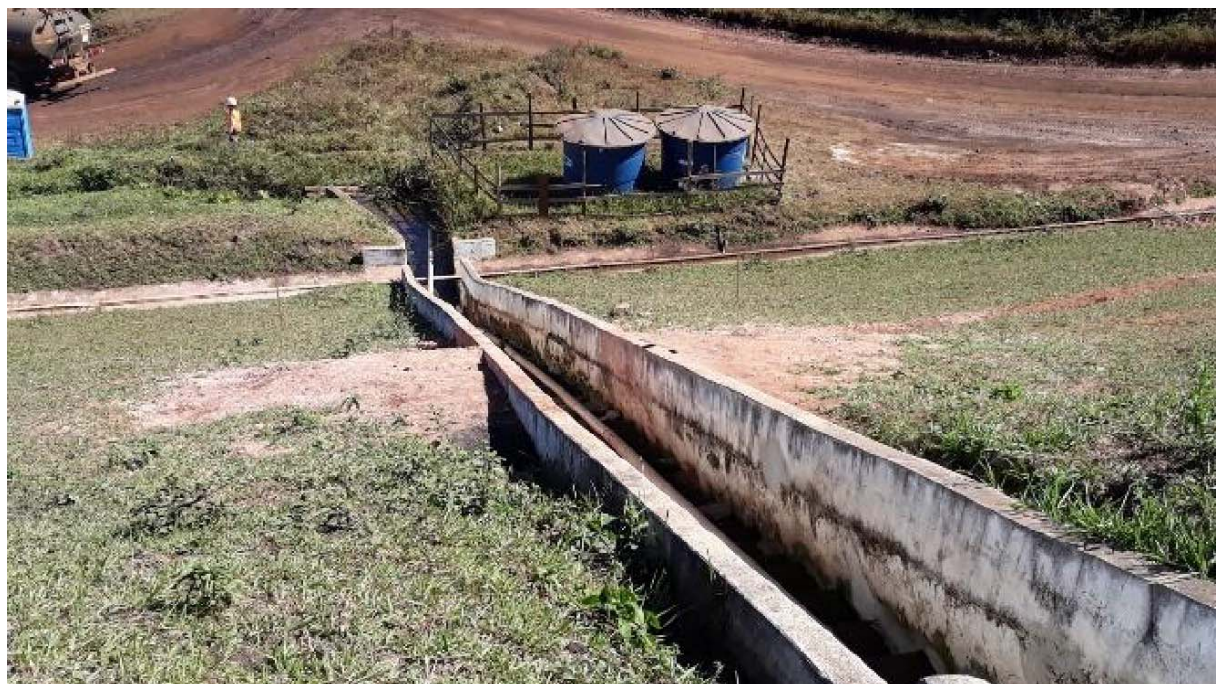
Figura 35: Canaleta em degrau onde ocorreu a surgência de água quando da perfuração de 15º DHP

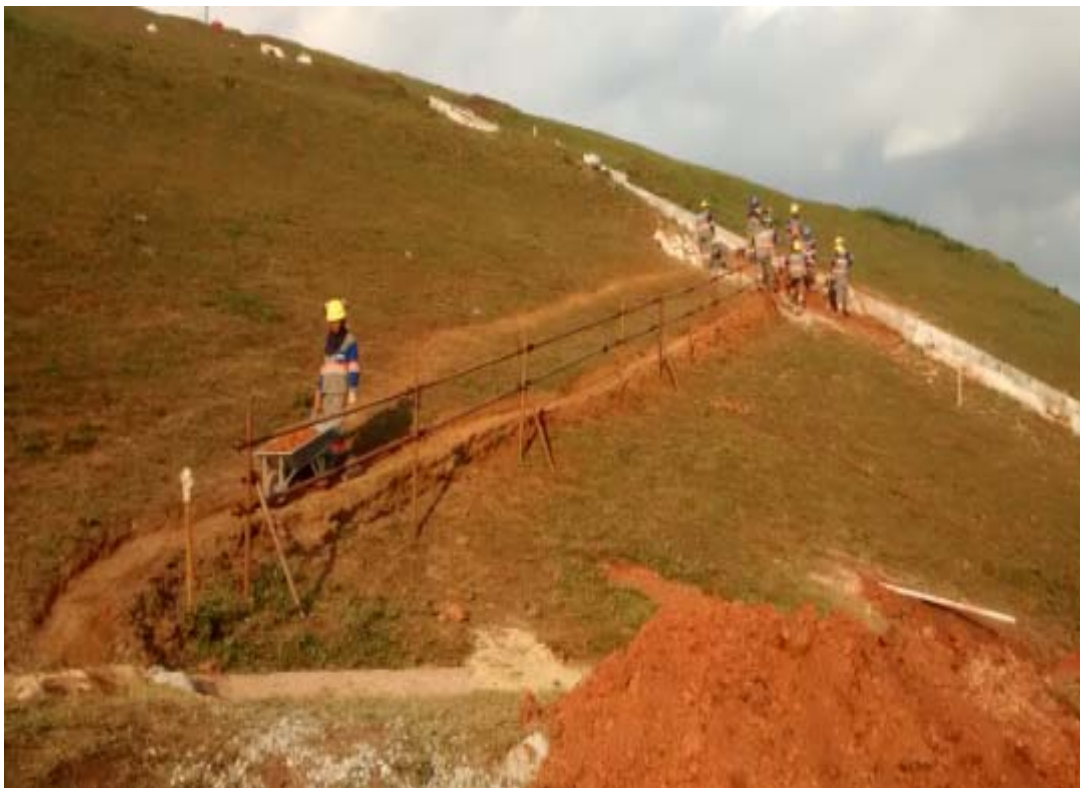
Figura 38: Serviço de retirada de solo escavado do local onde ocorreu a fratura hidráulica

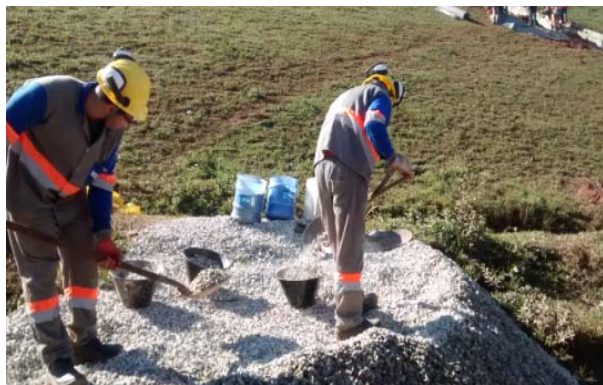
Figura 39: Transporte de brita 1 para o local onde ocorreu a fratura hidráulica

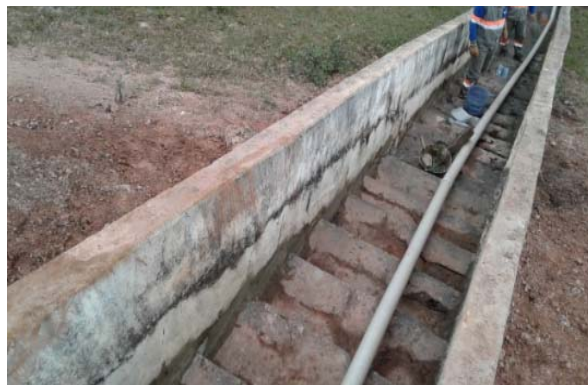
Figura 40: Tamponamento com massa de cimento e areia das trincas que surgiram na canaleta em degraus após o fraturamento hidráulico

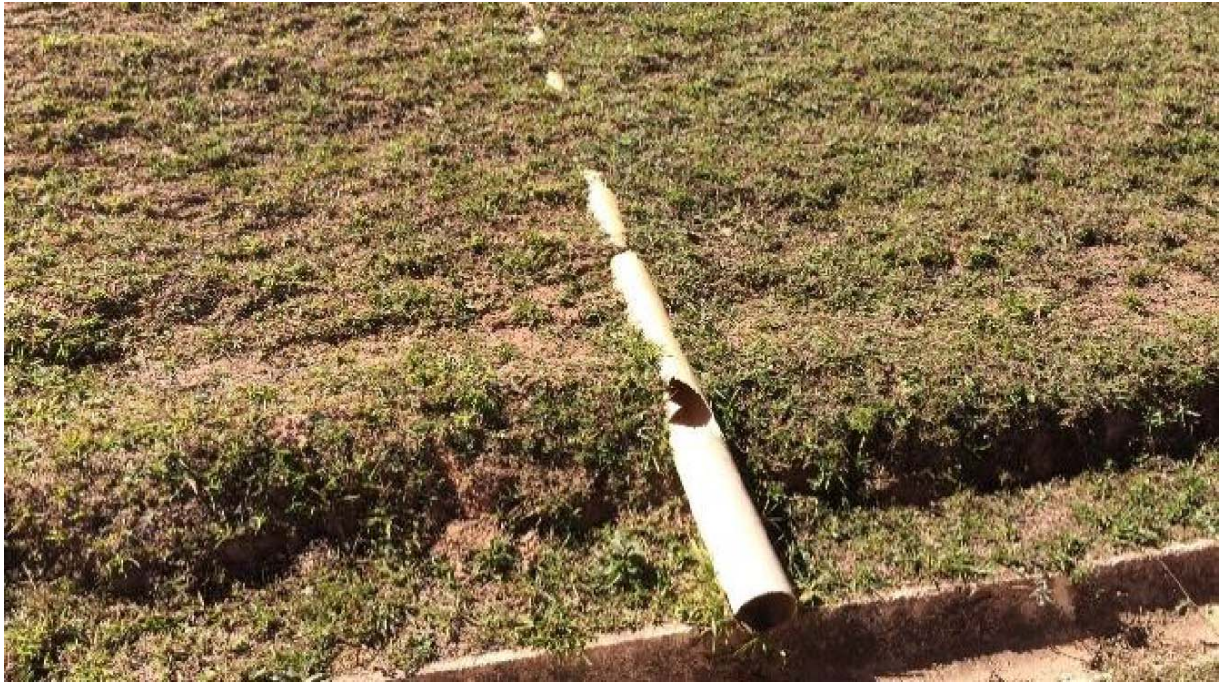
Figura 43: Tubo para saída de drenagem interna exposto e danificado na B I

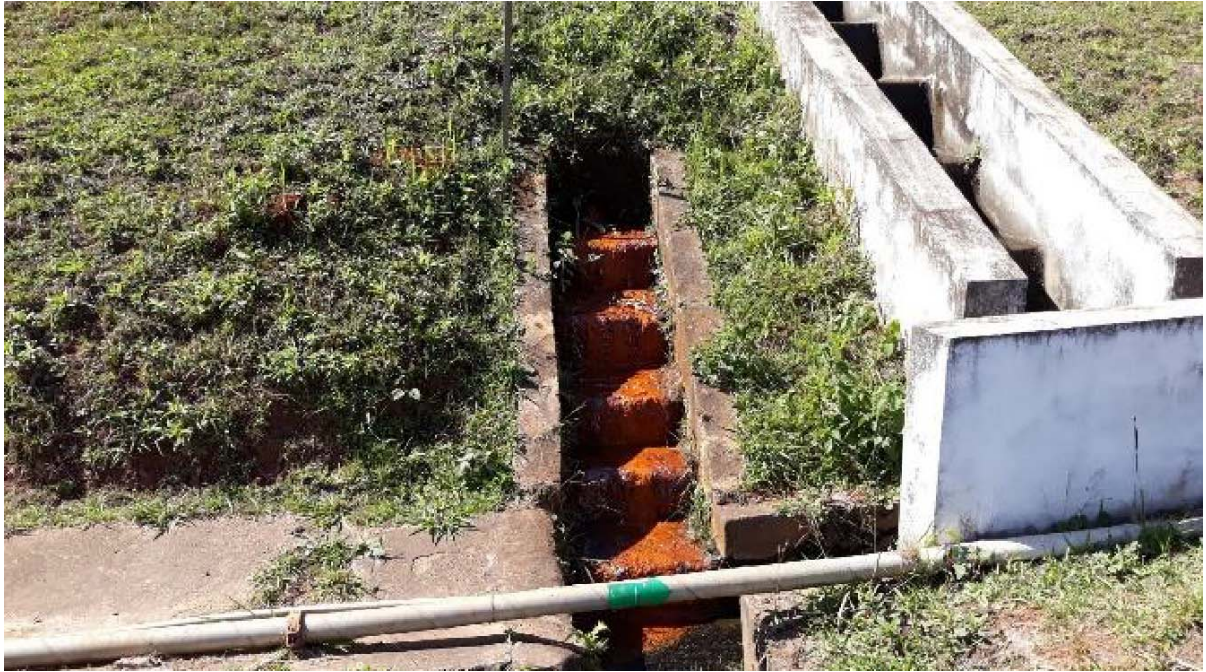
Figura 45: Saída de drenagem interna com colóide na B I

Na área da berma na El. 899, **começa a ser nítida a posição elevada no nível de água.** Isso porque são comuns nesta região a **ocorrência de surgências** e saída de água pelas tubulações da drenagem interna. Também foram encontrados canais trincados e solapados, além da presença de colóide férrico na saída da drenagem interna.(grifos nossos)

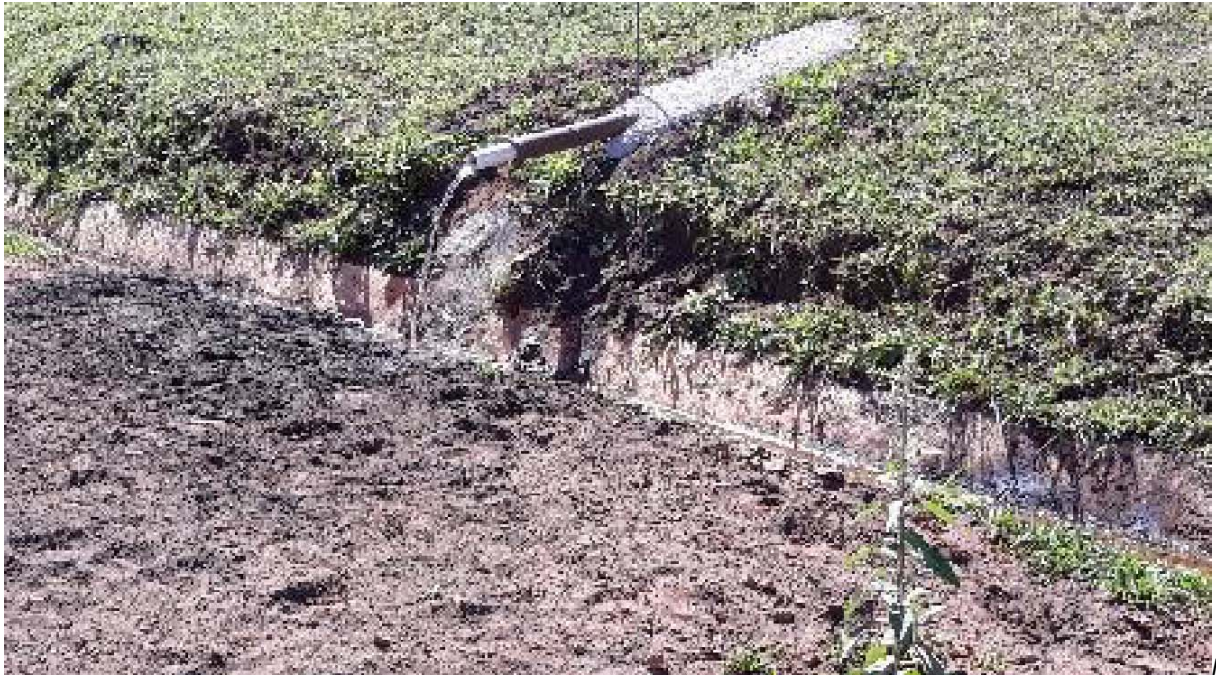
Figura 46: Um dos novos DHP instalados na B I sem a presença de sifão para evitar a entrada de ar

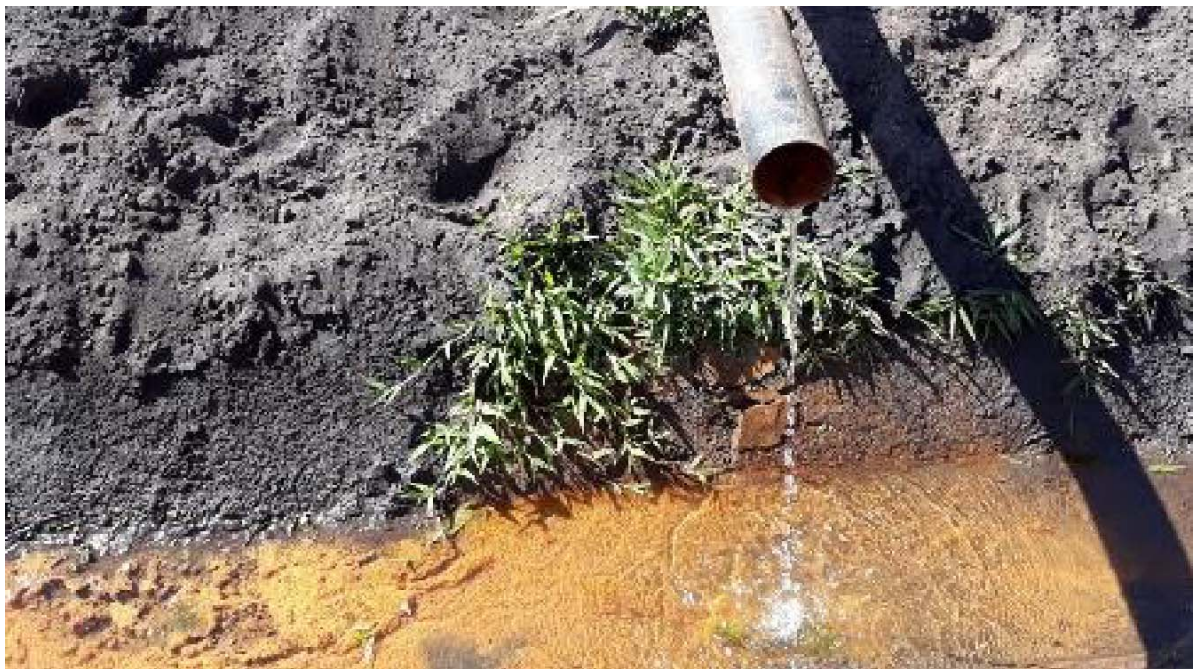
Figura 47: Saída de DHP com presença de colóide na B I

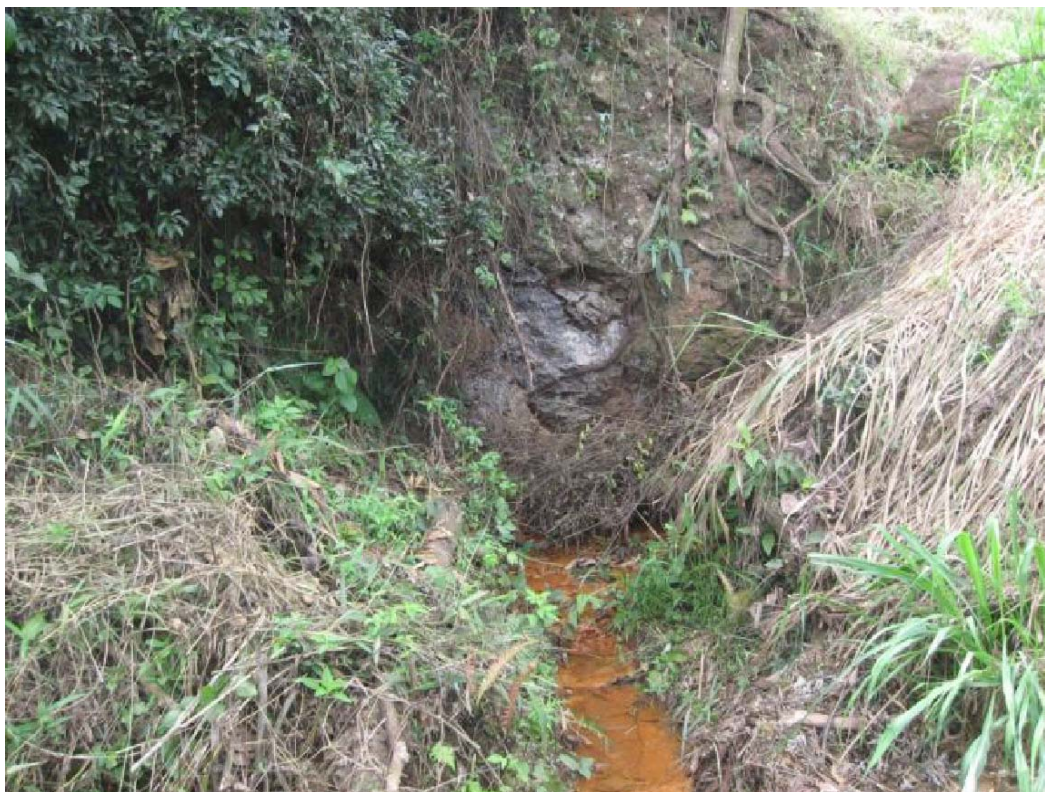
Figura 48: Detalhe de saída de água sob os blocos de canga, pé do dique inicial da B I

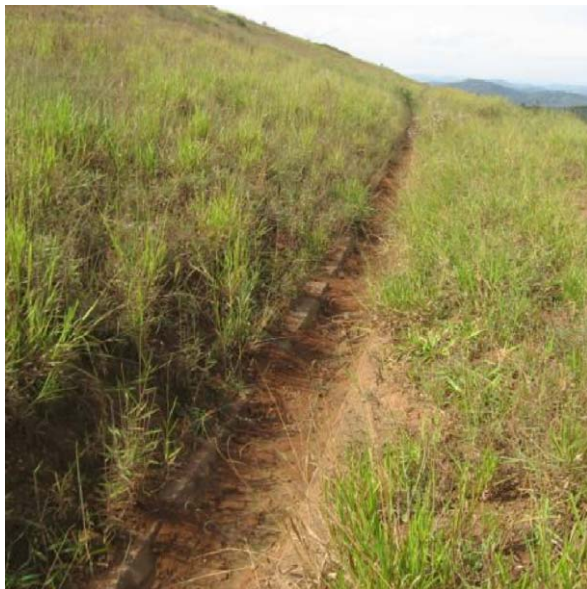
De acordo com RISR de 2015 da B I, elaborado por Pimenta de Ávila (pág. 13), foram identificadas, em diversos trechos, canaletas assoreadas (figura 50). Também identificado empoçamento de água em canaleta, conforme figura 51. As canaletas trincadas observadas na auditoria de 2014 foram reparadas.

Figura 50: Canaleta de drenagem assoreada em uma das bermas da B I

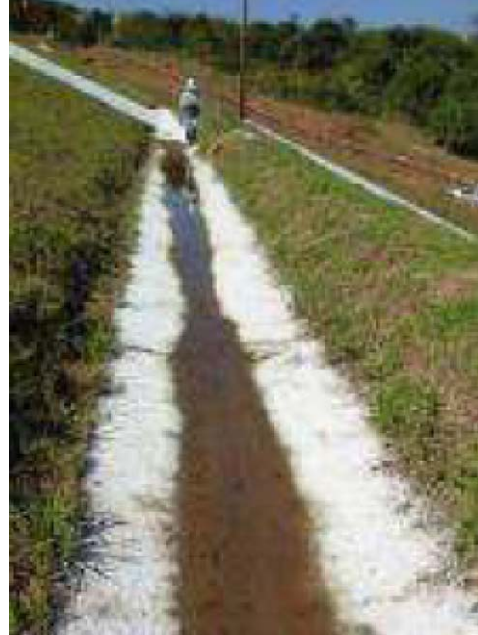
Figura 53: Trecho de canaleta de drenagem superficial da B I com acúmulo de água

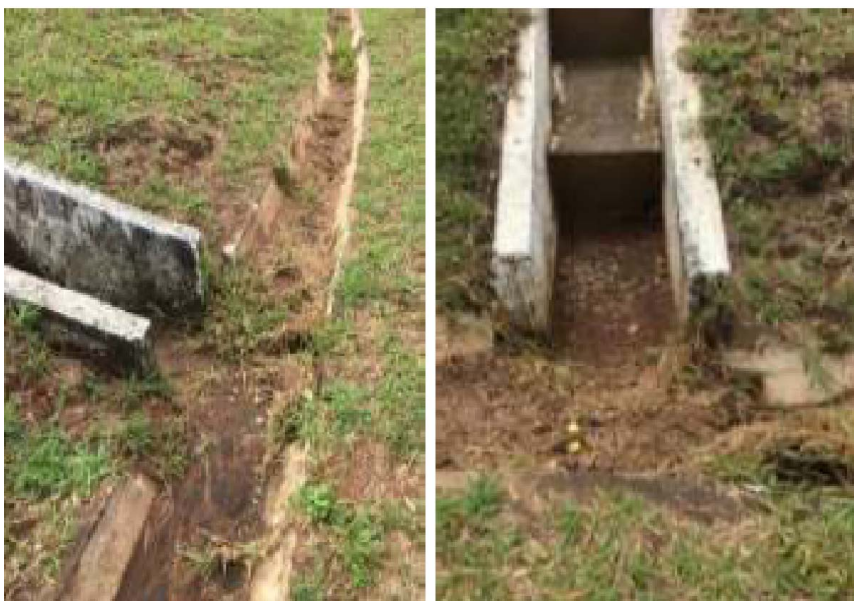
O RISR de março de 2018 da B I, elaborado também pela empresa Tractebel, aponta à pág. 17, que as canaletas do sistema de drenagem tiveram vários pontos corrigidos desde a última inspeção de auditoria, porém alguns pontos ainda apresentam empoçamento e danos no concreto (figura 54, figura 55 e figura 56). Foi observada uma descida obstruída por sedimentos e trechos de canaleta obstruídos por brita e vegetação.

Figura 54: Canaletas de drenagem superficial na B I obstruídas por sedimentos

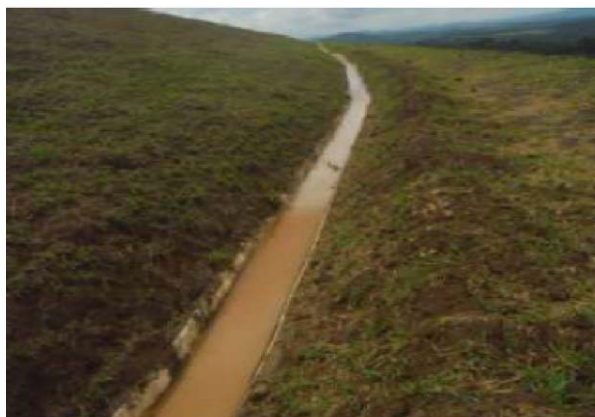
Figura 55: Canaleta de drenagem superficial na B I com empoçamento de água devido a deficiência na inclinação das mesmas

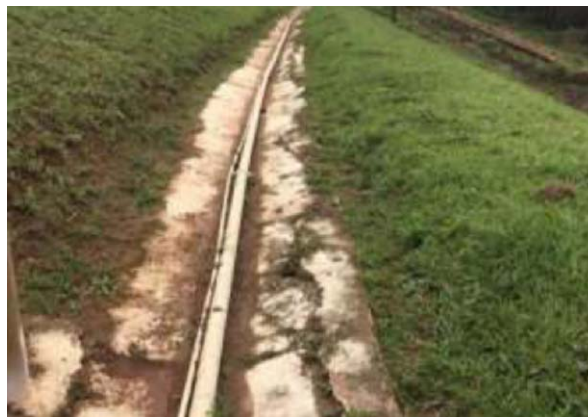
Figura 56: Canaleta de drenagem superficial na B I com danos no concreto

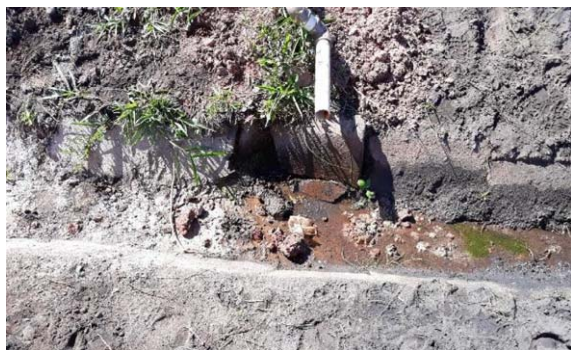
Figura 57: Dano estrutural em canaleta superficial da B I durante instalação de DHP

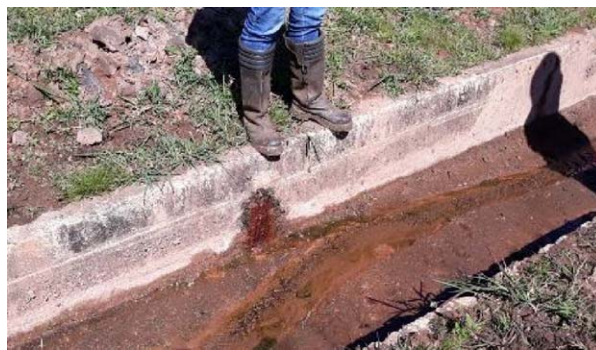
Figura 58: Surgência com colóide em canal de drenagem na B I

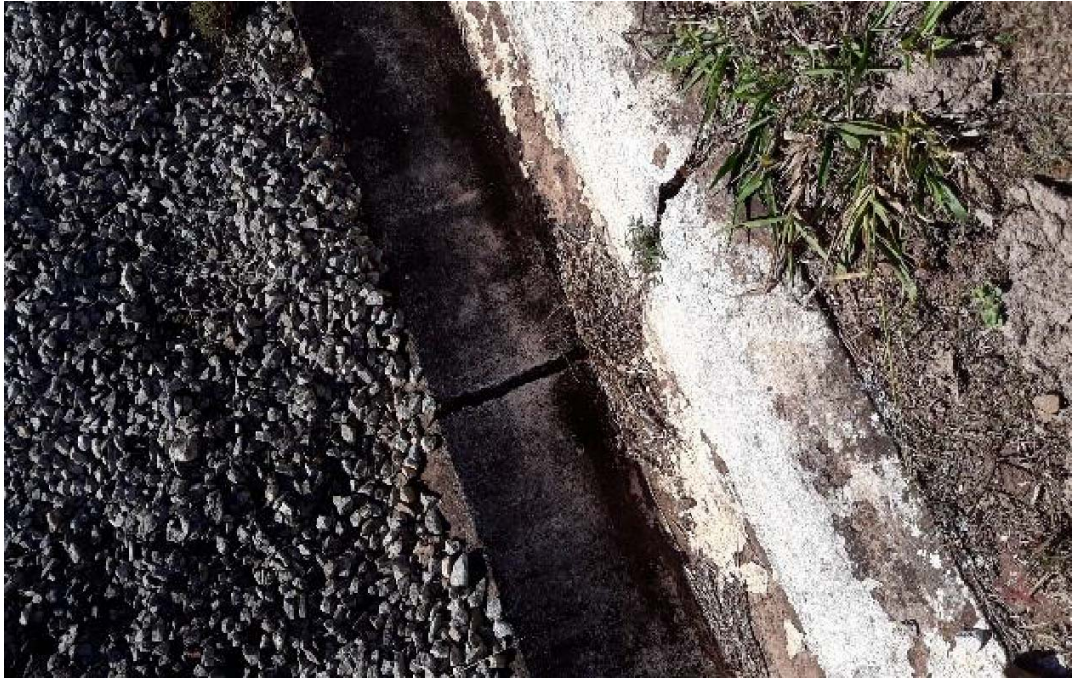
- PT 1 a PT 4: trincas persistentes encontradas nas canaletas da região do maciço próximo a ombreira esquerda. Nesta região as trincas são comuns nas bermas de El. 929,5, 922,5, 916,5 e 910m;
- PT 5: pequeno foco erosivo na El. 922,5;
- PT 6: canal trincado na El. 905m.

Figura 59: Trinca em canaleta superficial junto à ombreira esquerda da B I

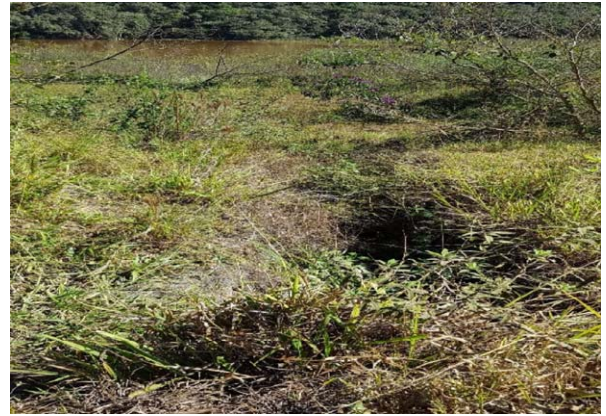
Figura 67: Bacia de dissipação para a Barragem VI totalmente coberta de vegetação

Também em relação ao sistema extravasor nota-se a conservação precária das estruturas. A galeria de fundo estava muito assoreada e apresentava pontos de infiltração no teto. A laje de saída do sistema extravasor estava assoreada e com erosão a jusante. Por fim, a bacia de dissipação da B I para a B VI estava tomada pela vegetação.

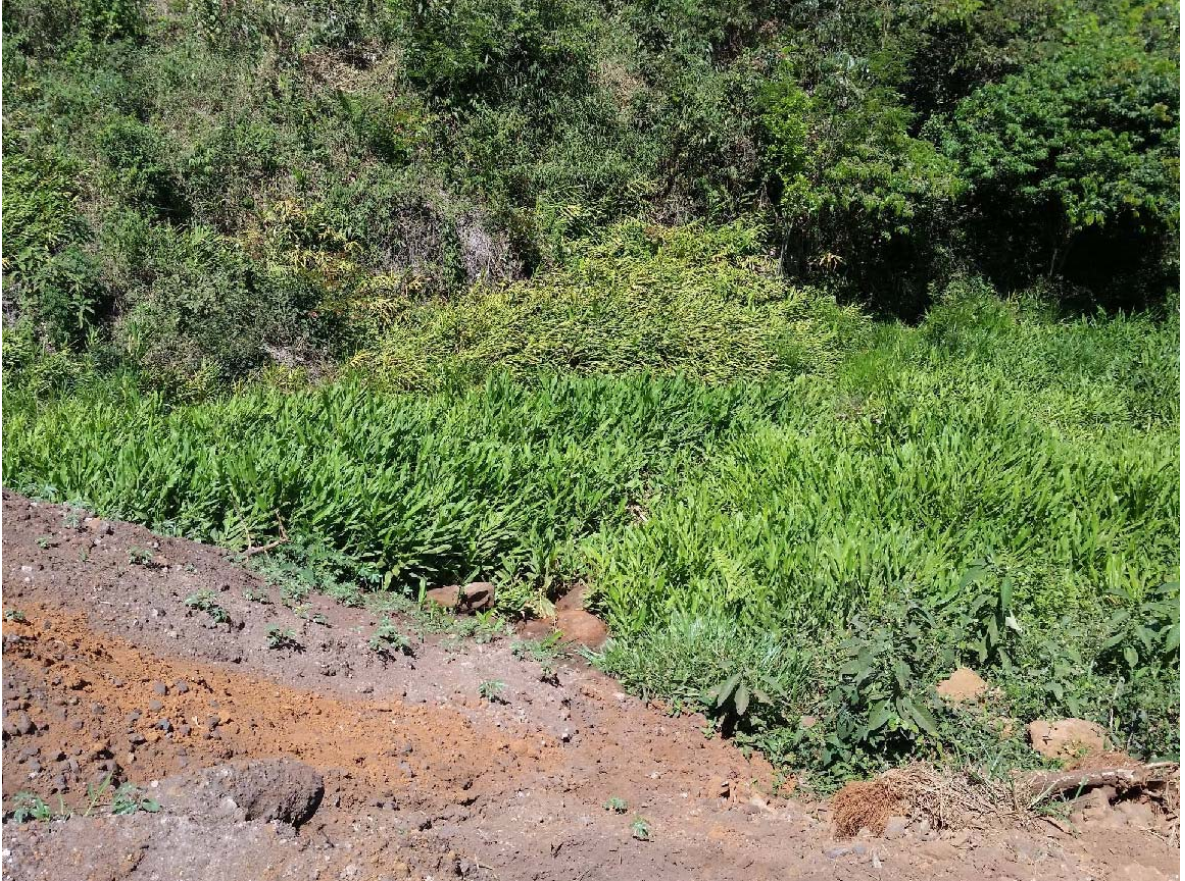
Figura 92: Vegetação alta no pé do talude

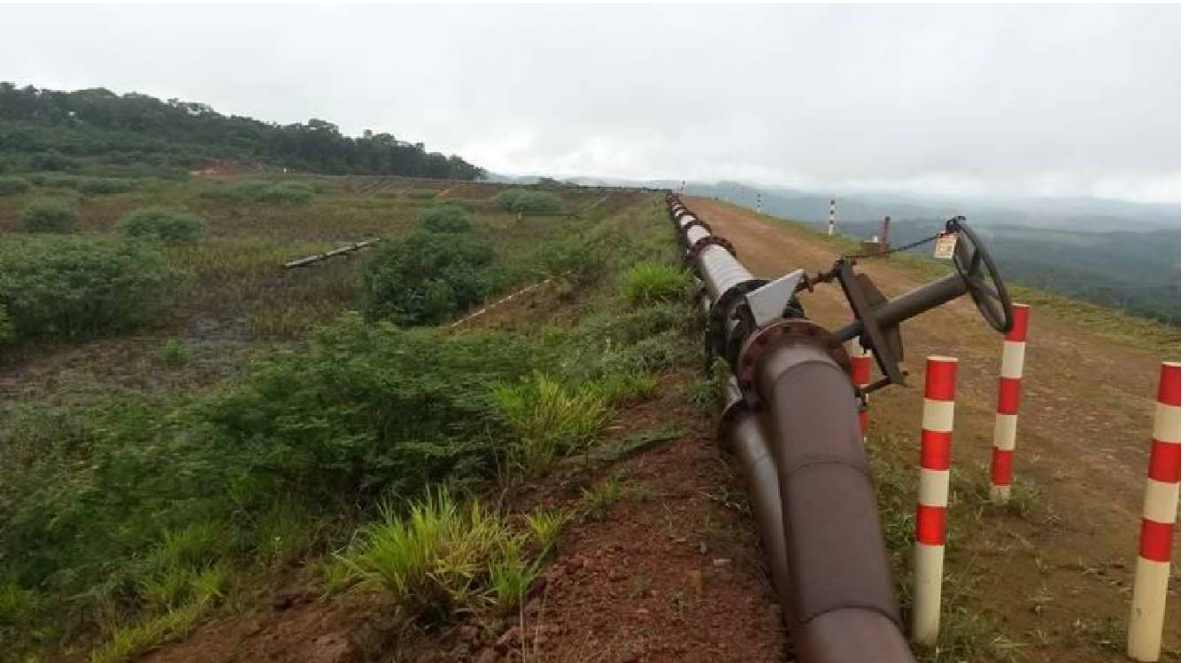
Figura 93: Vegetação arbustiva no talude de montante e dentro do reservatório

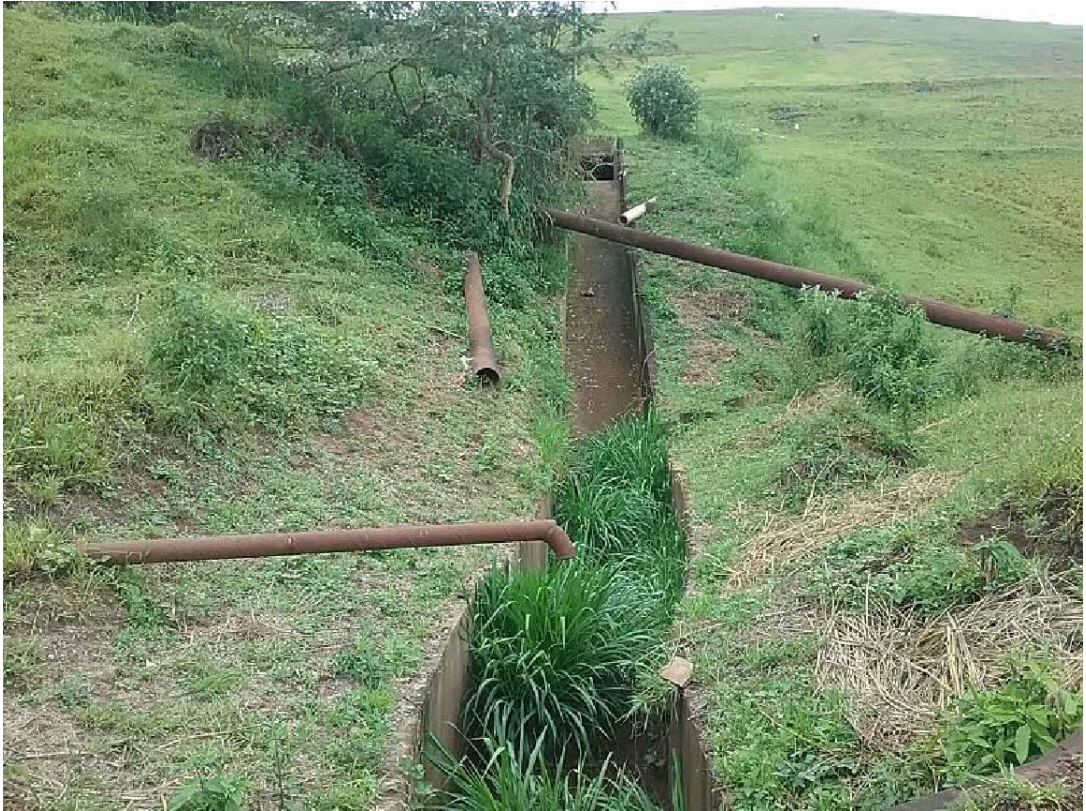
Figura 94: Obstrução de canaleta por vegetação

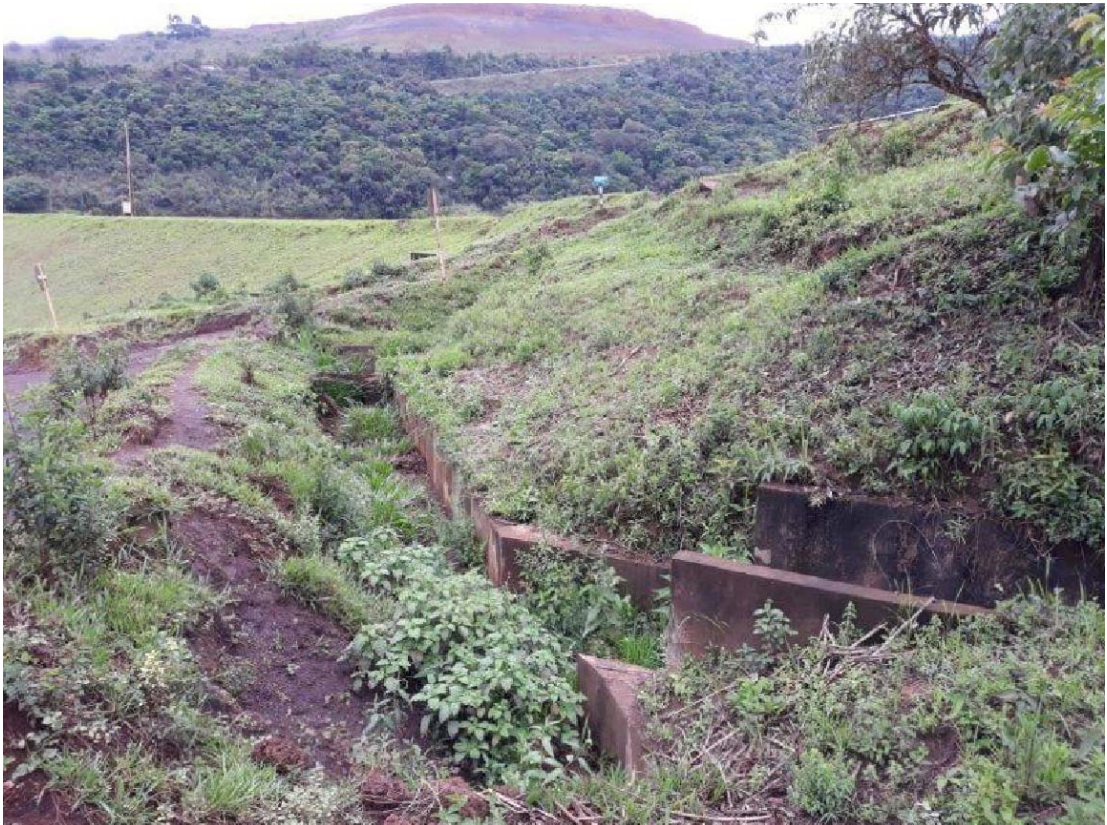
Figura 95: Vegetação arbustiva no talude do barramento e dentro das canaletas de drenagem

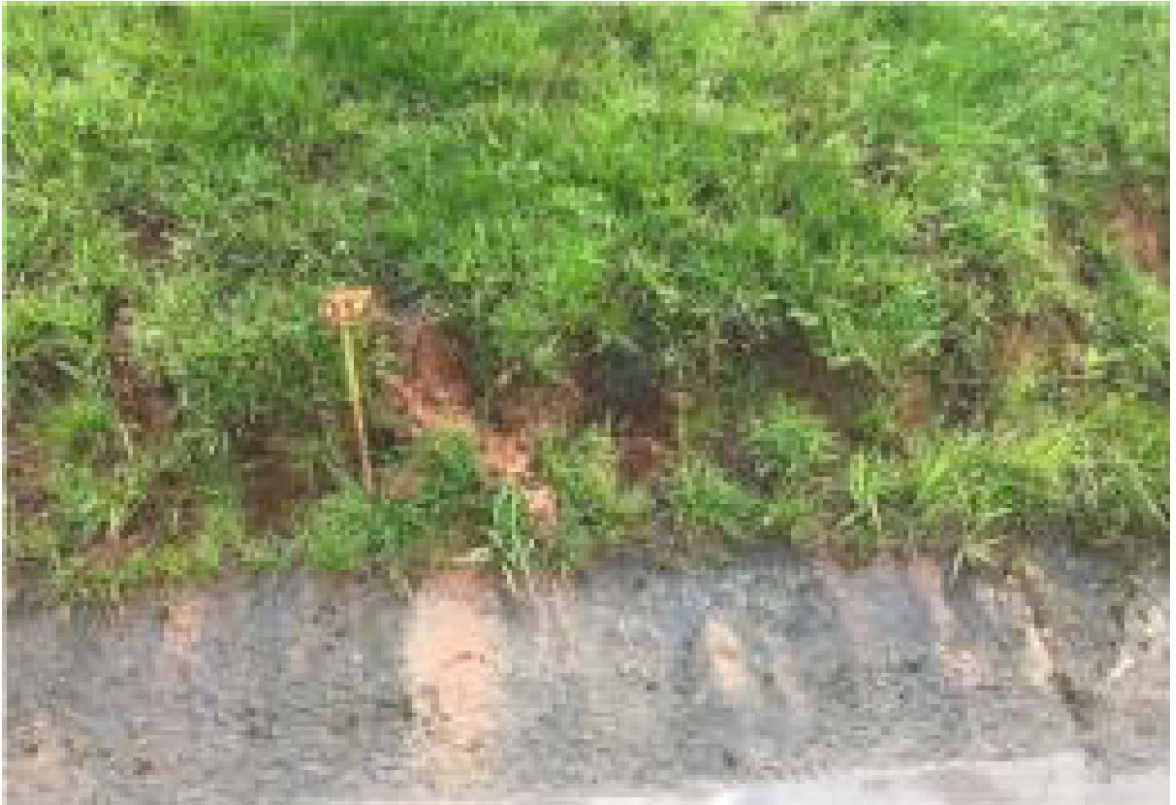
Figura 96: Surgência no talude principal com carreamento de material

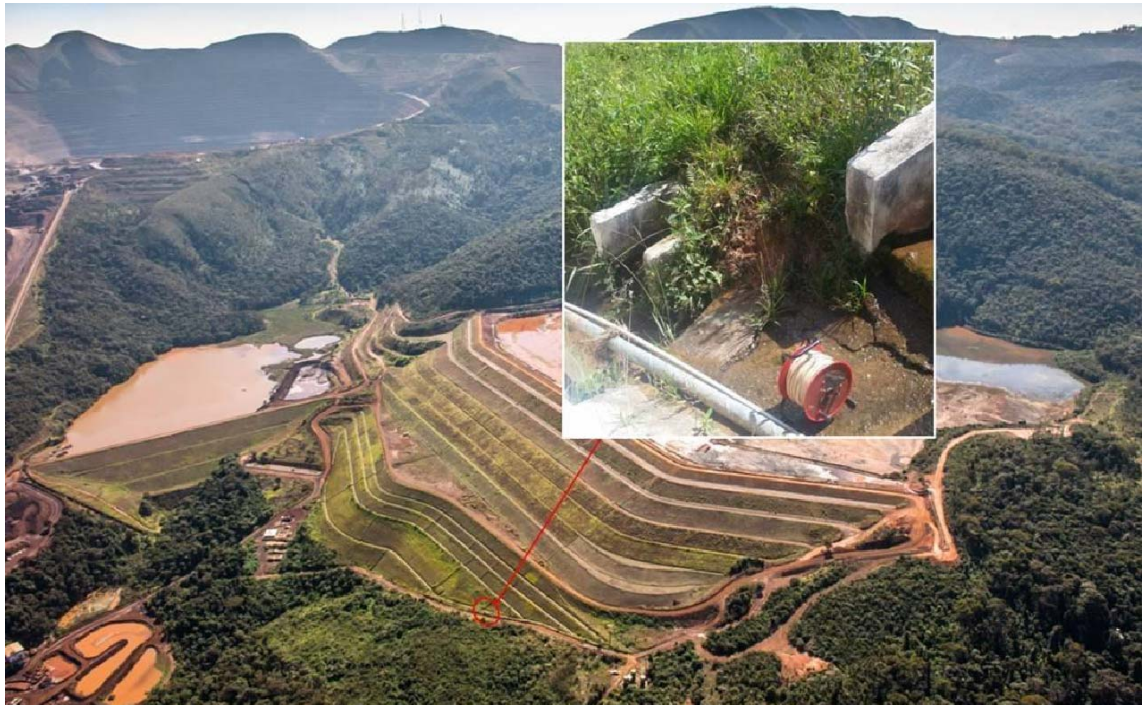
Figura 97: Surgência no talude do barramento

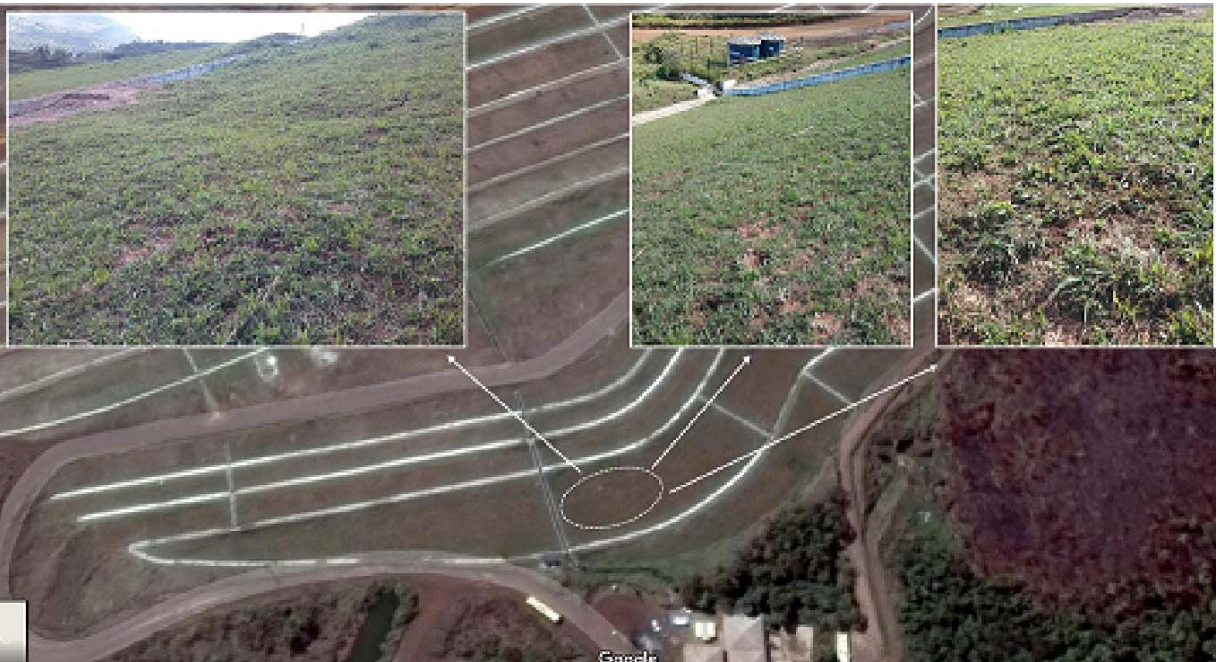
Figura 99: Surgências de água no talude principal

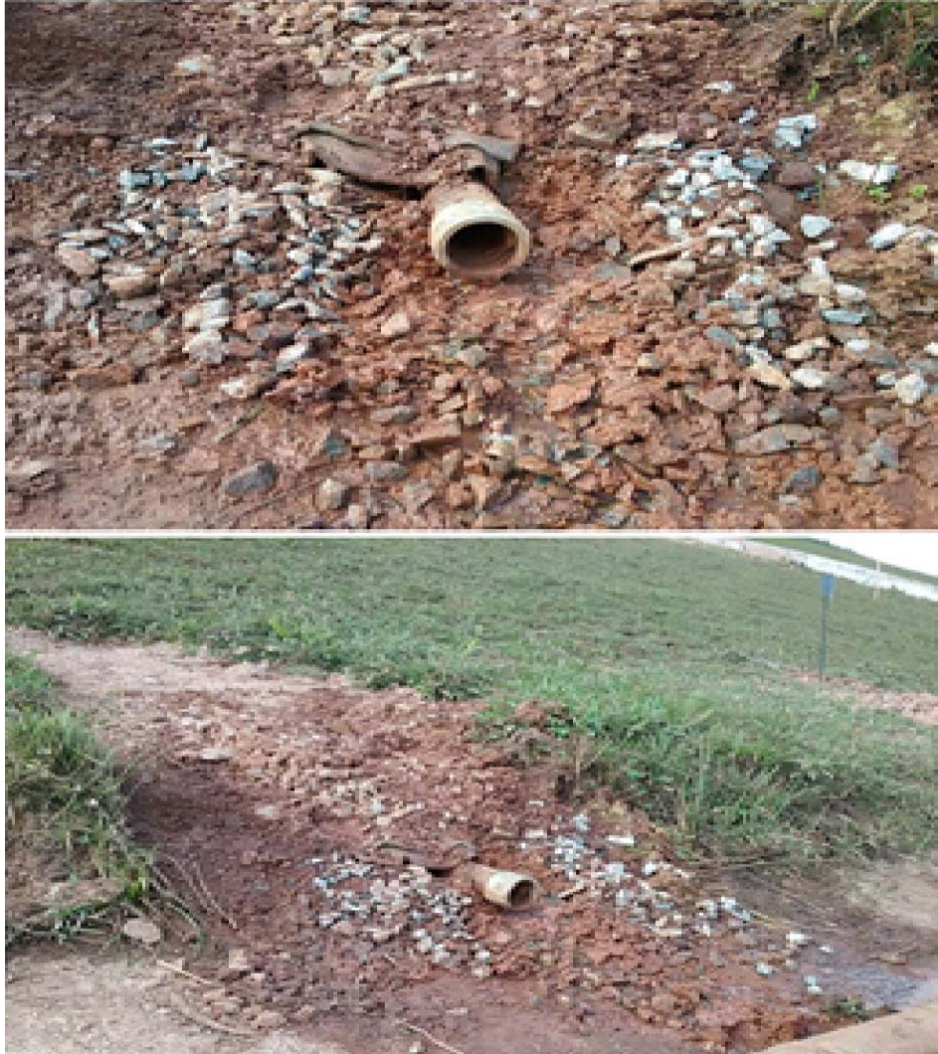
Figura 100: Surgência de água no entorno da saída de Dreno Horizontal Profundo

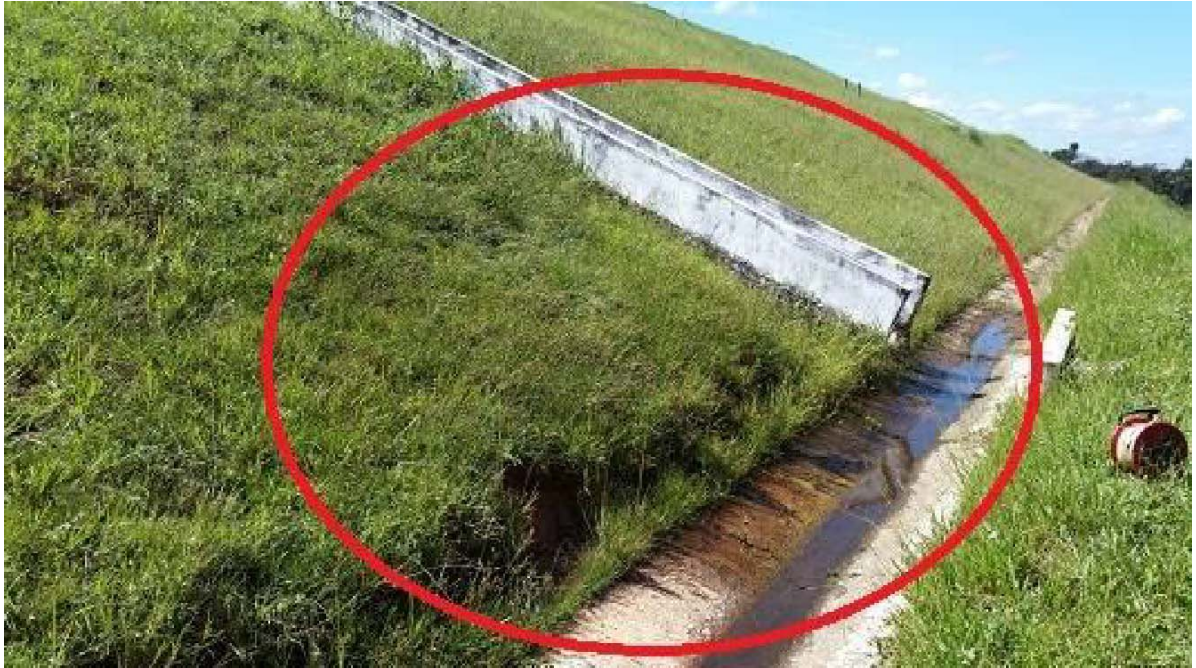
Figura 102: Surgência de água no talude próximo à canaleta de drenagem, que está assoreada

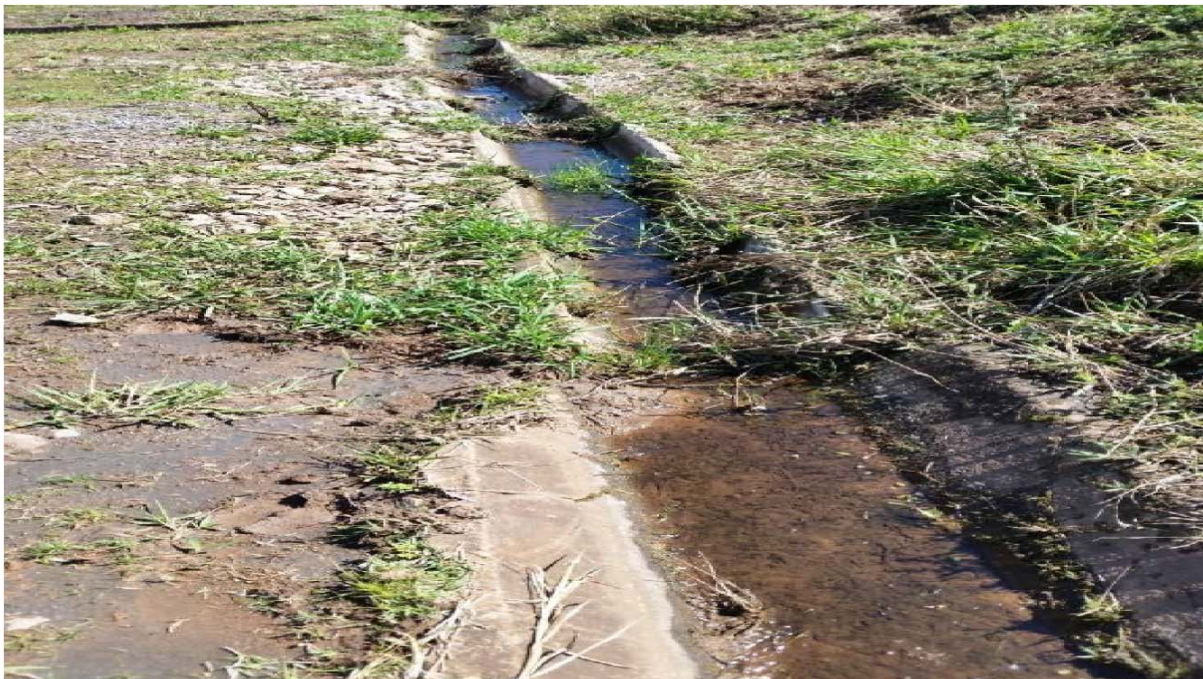
Figura 103: Canaleta assoreada e danificada pela ação de gado

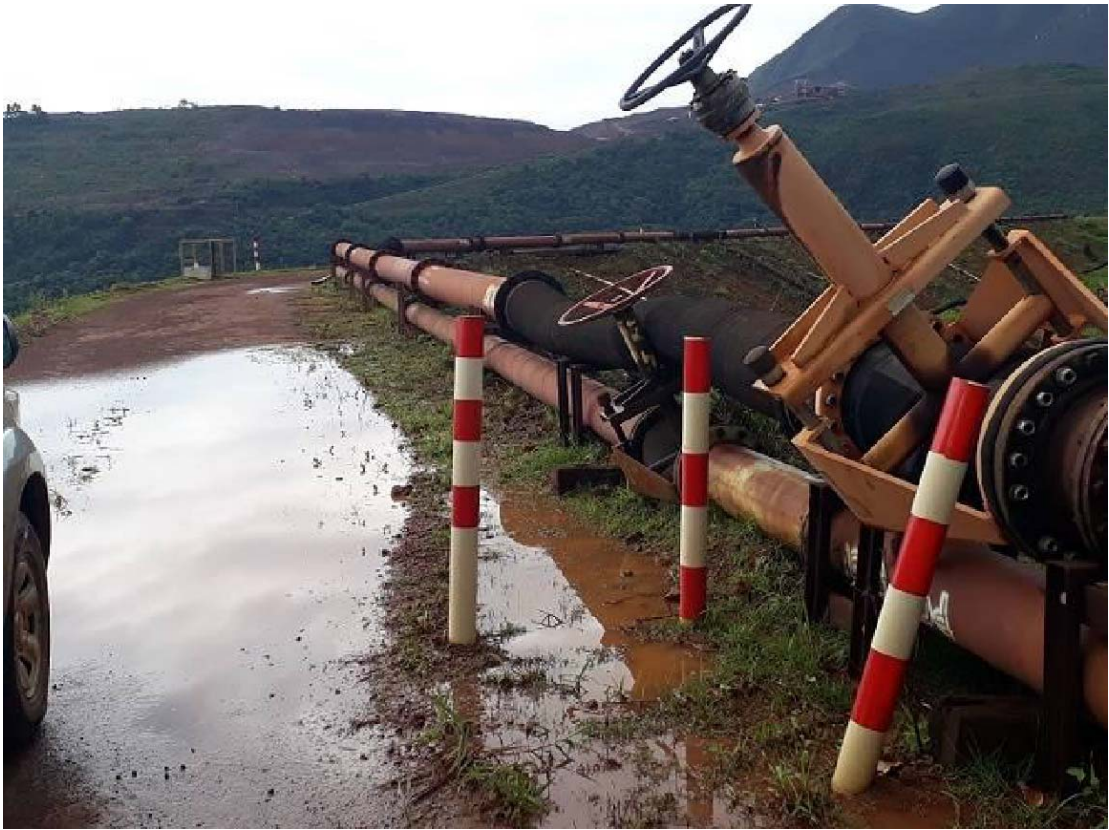
Figura 107: Drenagem superficial da barragem obstruída com acúmulo de água na crista do barramento

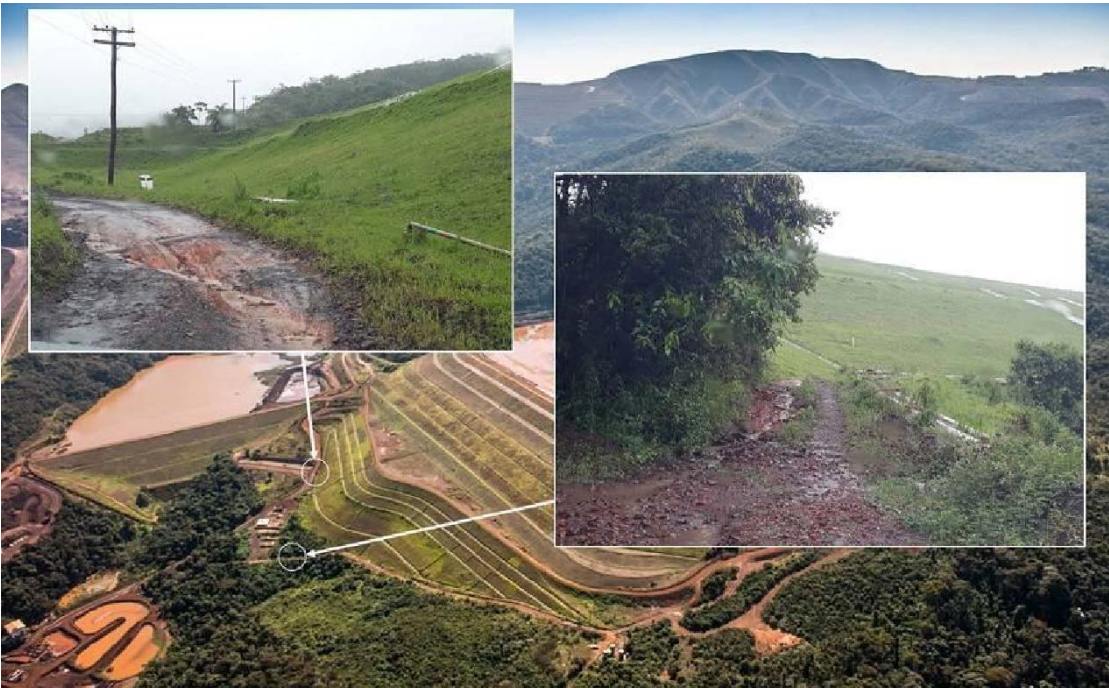
Figura 108: Drenagem superficial inadequada causando acúmulo de água no pé do barramento e formação de erosão
