Ministério da Economia
Secretaria Especial de Previdência e Trabalho
Secretaria do Trabalho / Subsecretaria de Inspeção do Trabalho
Superintendência Regional do Trabalho em Minas Gerais
SEGUR - Seção de Segurança e Saúde do Trabalhador

Relatório de Análise de Acidente de Trabalho

Rompimento da barragem B I da Vale S.A. em Brumadinho/MG
em 25/01/2019

Setembro de 2019

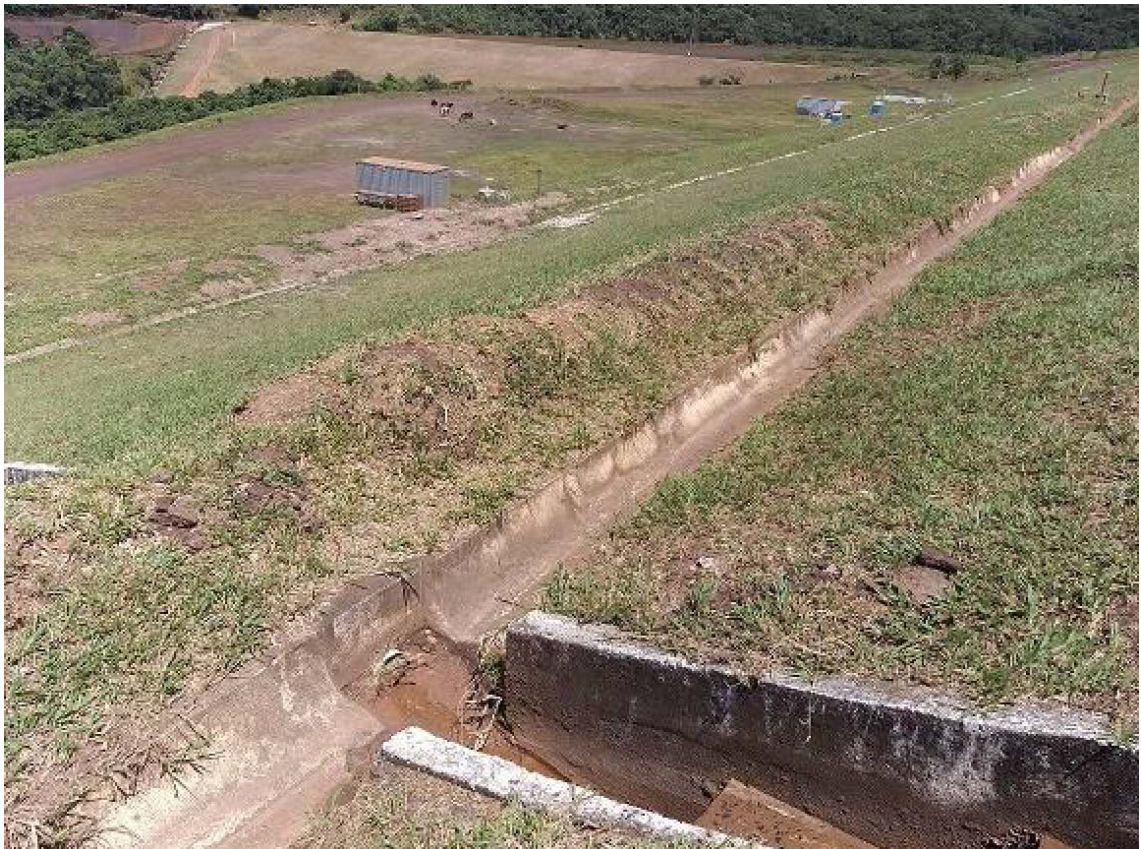
Figura 110: Canaleta de drenagem superficial parcialmente obstruída por lama

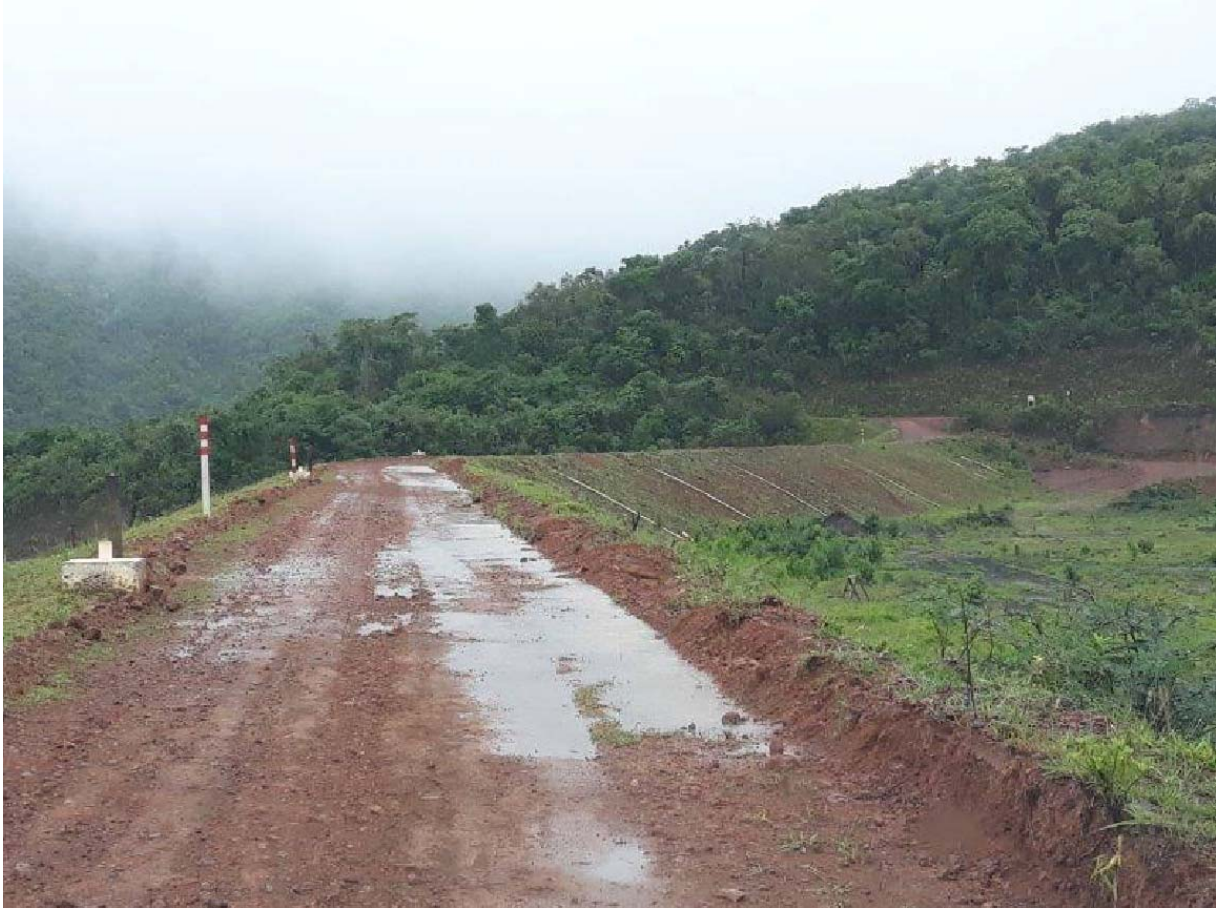
Figura 113: Drenagem superficial inadequada com formação de poças na crista do barramento

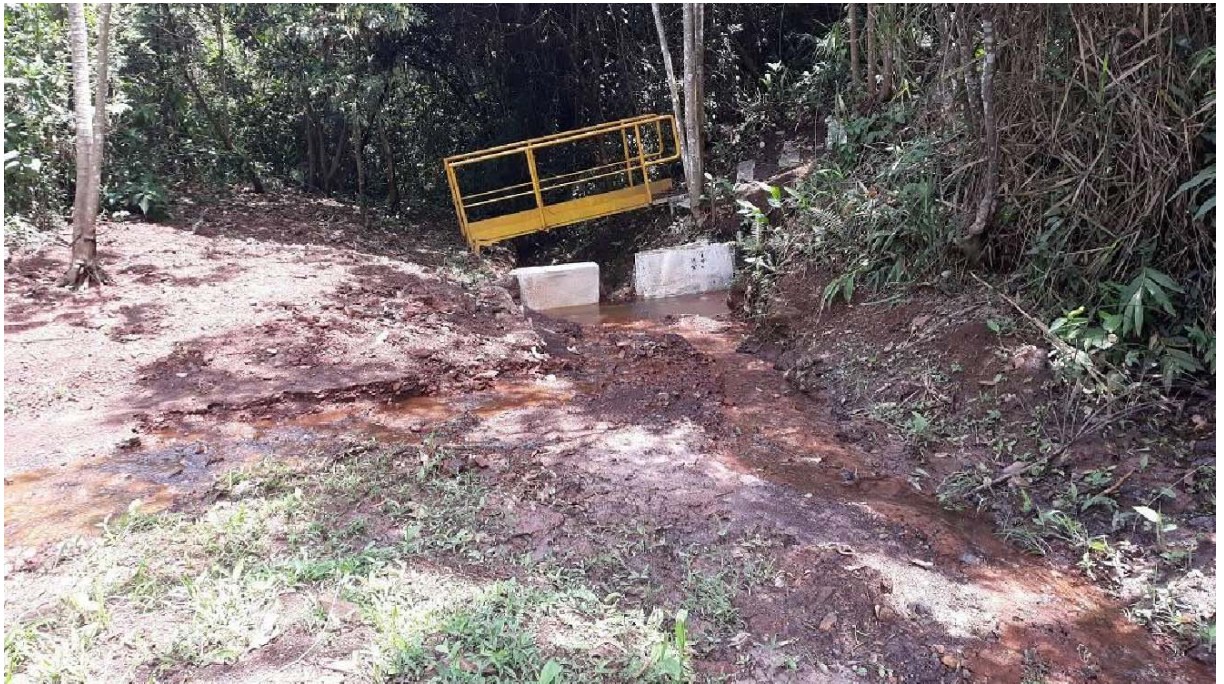
Figura 114: Carreamento de material (colóide) na saída do dreno

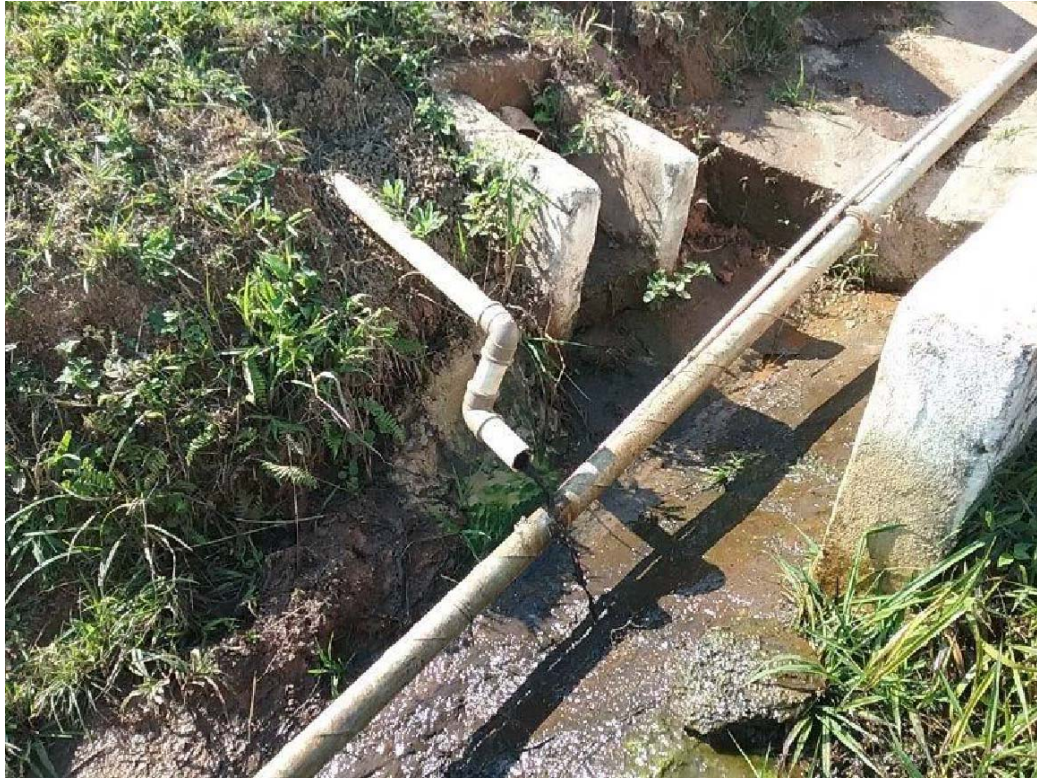
Figura 115: Saída de sedimento pelo DHP

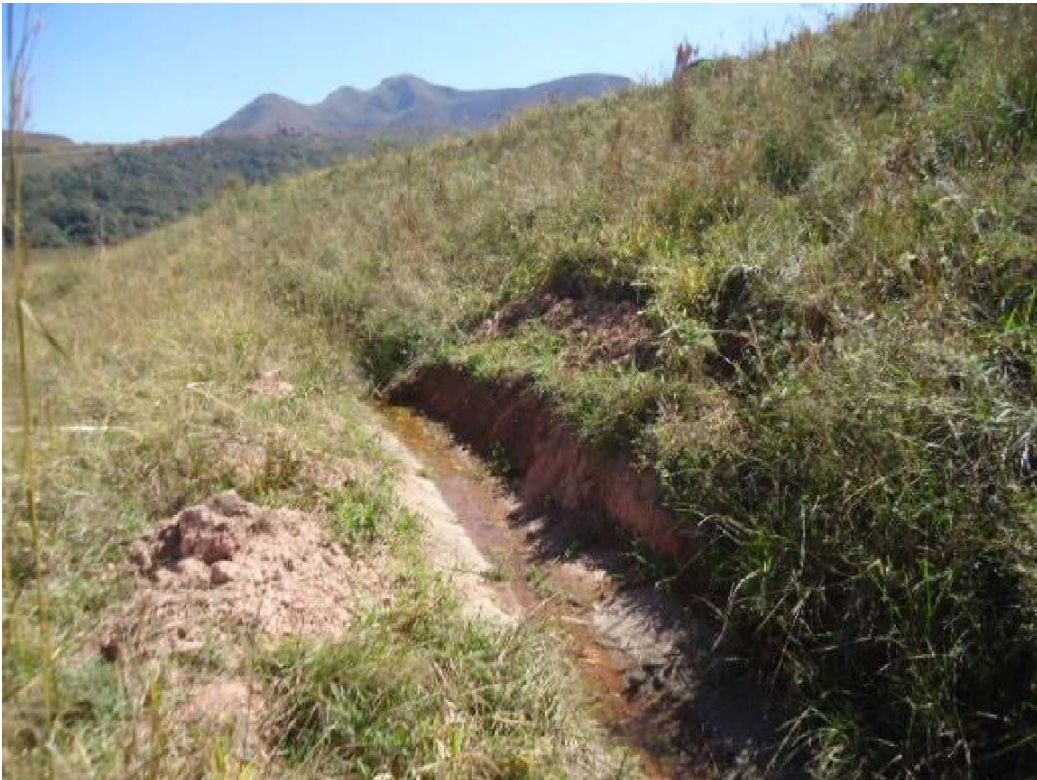
Figura 116: Deformação no talude acima de uma canaleta de drenagem superficial

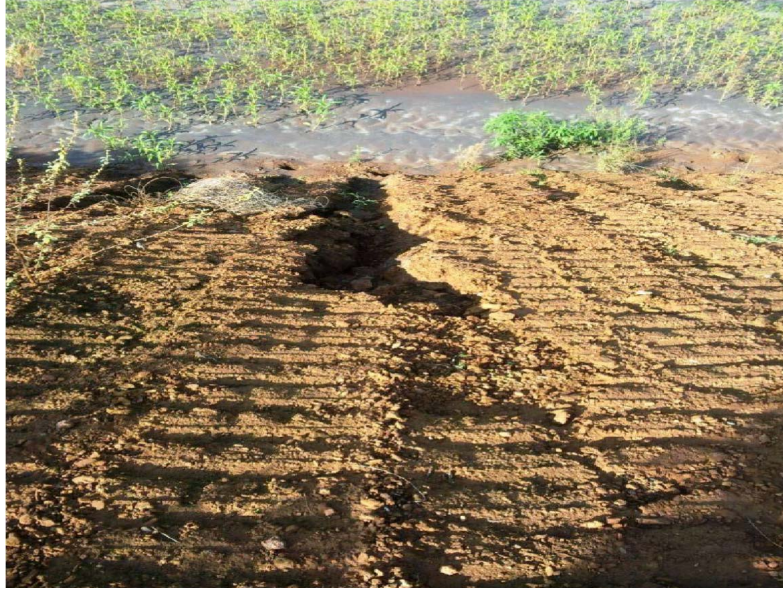
Figura 117: Erosão (ravina) no talude do barramento

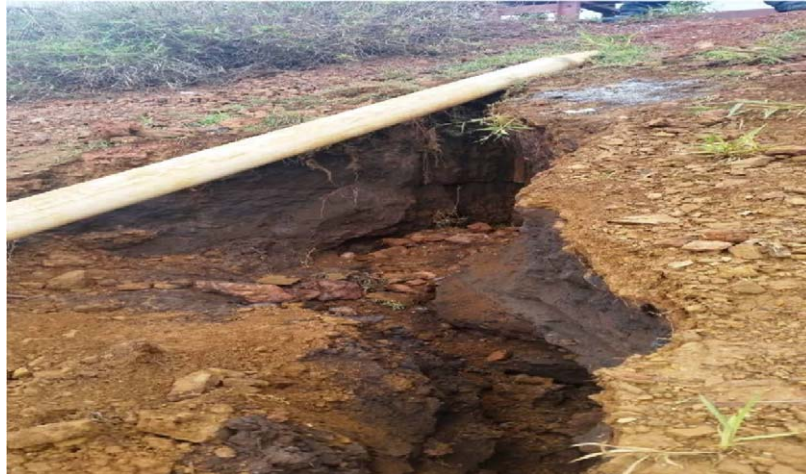
Figura 118: Erosão causada por vazamento de água da tubulação de drenagem que foi danificada por gado

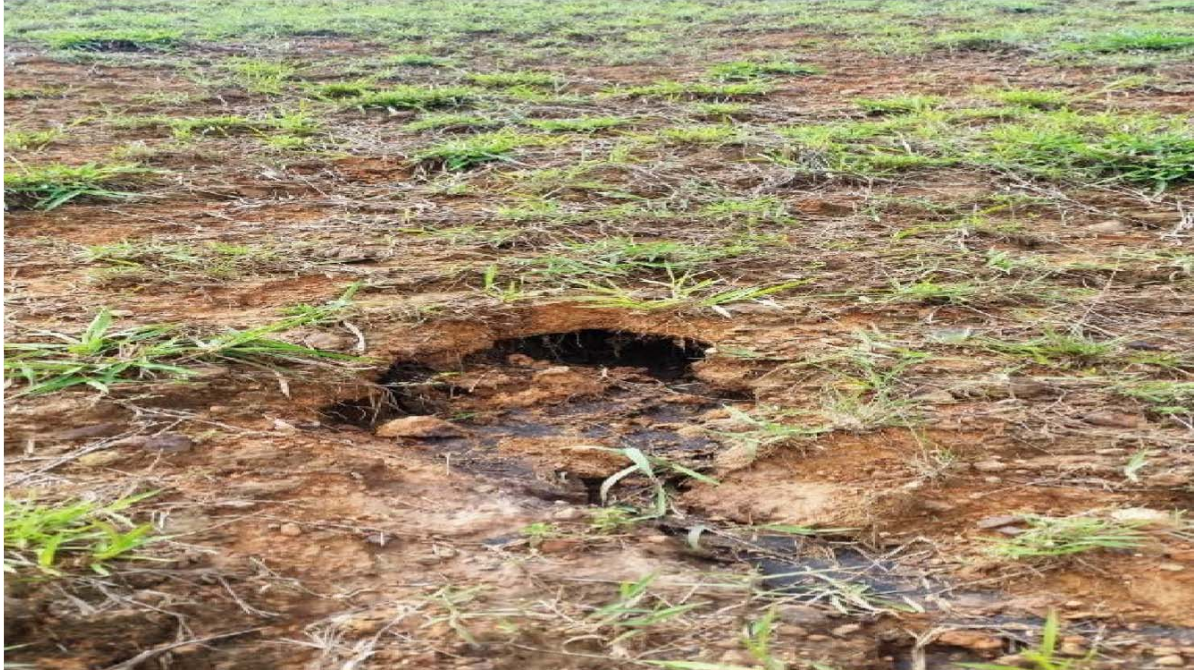
Figura 120: Erosão (ravina) no talude

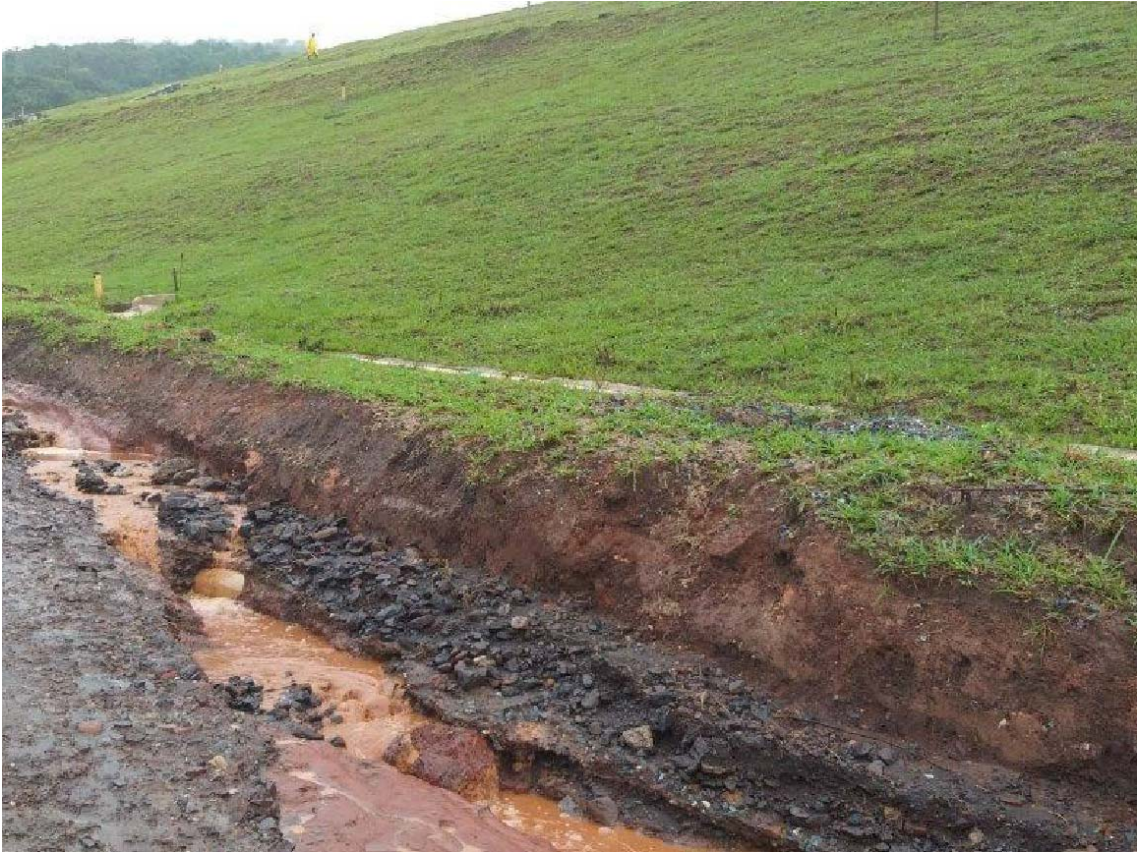
Figura 122: Erosão no pé da barragem devido a drenagem inadequada

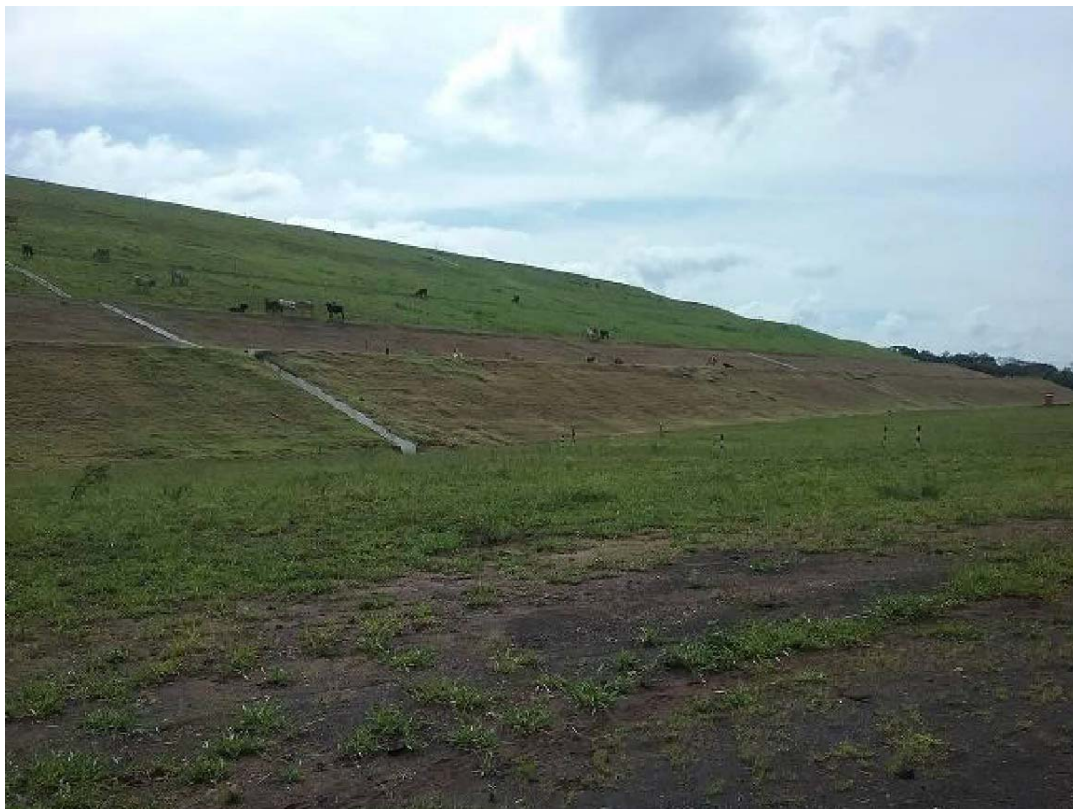
Figura 124: Presença de animais de grande porte no talude do barramento

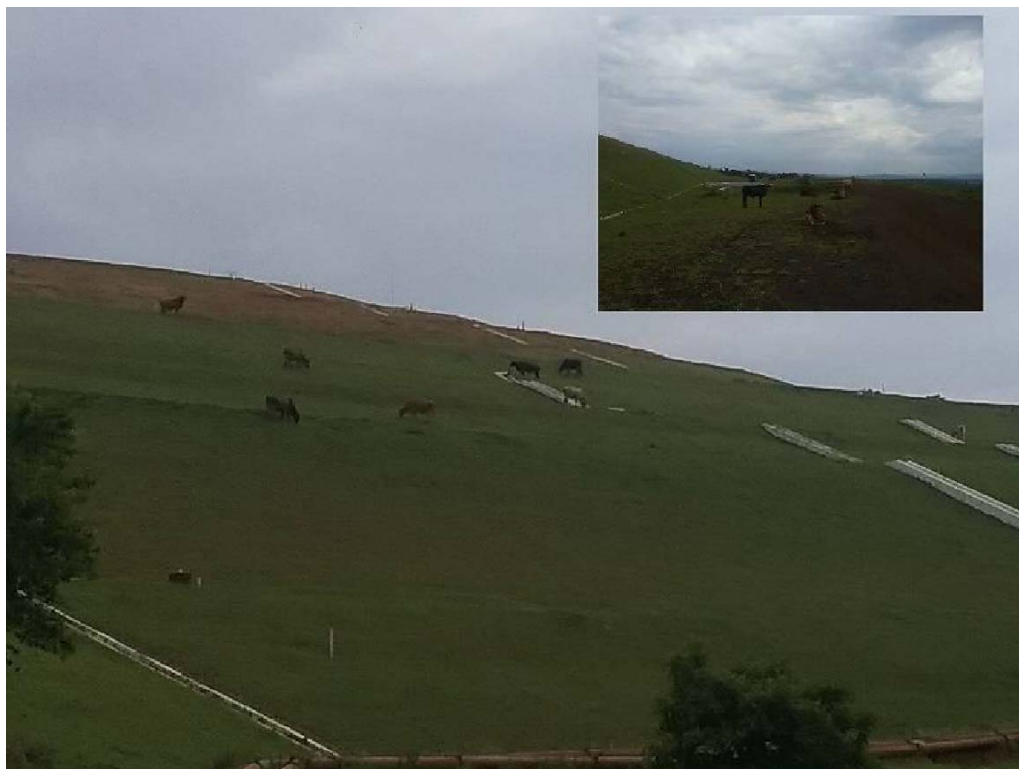
Figura 125: Gado no talude do barramento

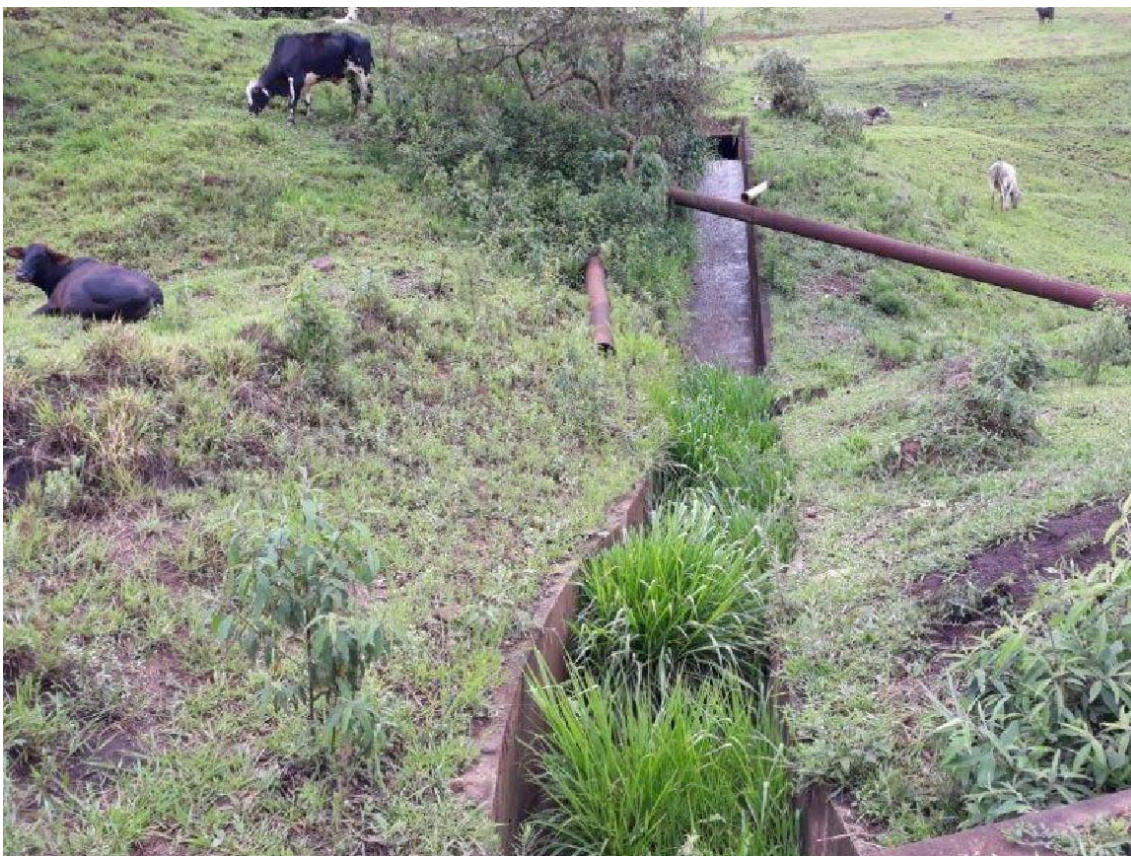
Figura 127: Canal de drenagem superficial parcialmente obstruído pela vegetação e presença de gado no talude

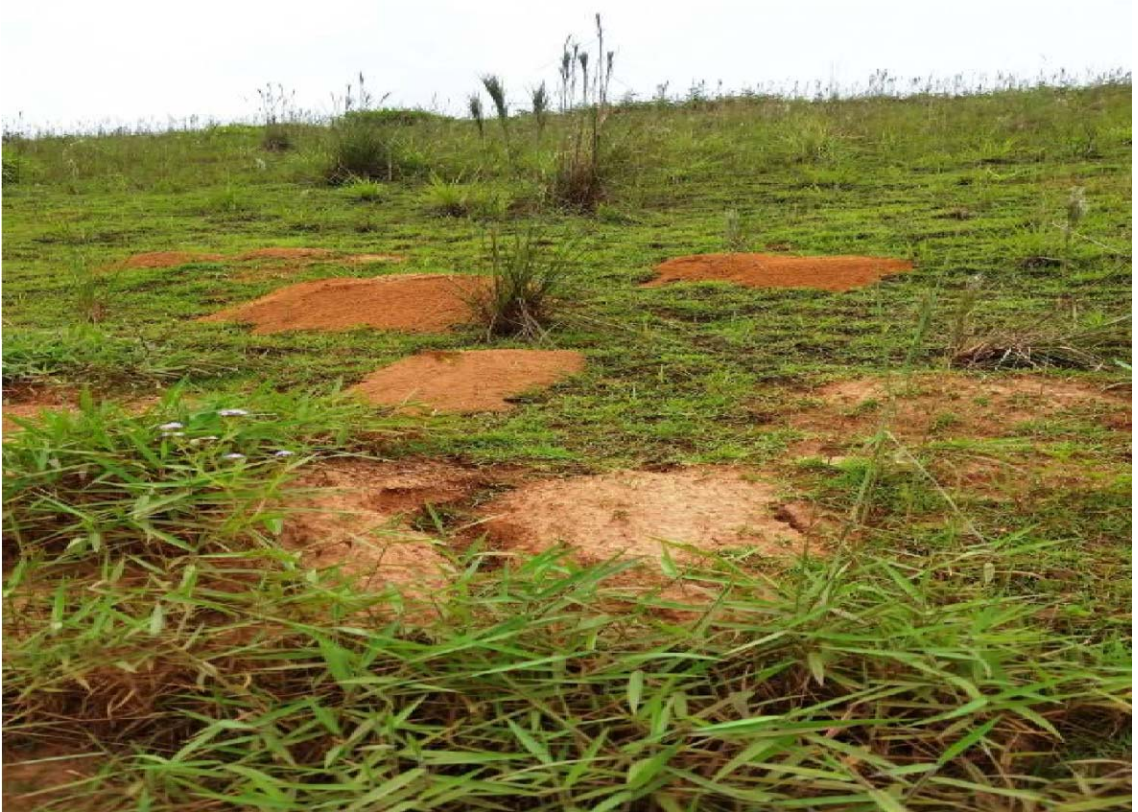
Figura 128: Formigueiros e cupinzeiros no barramento

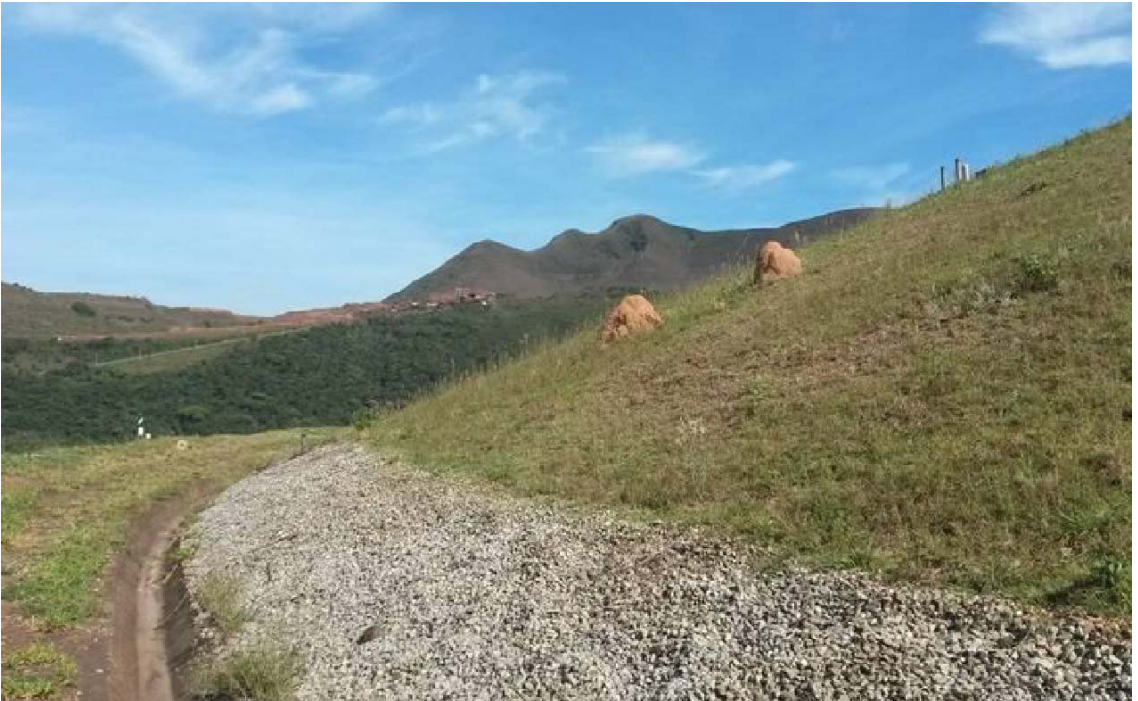
Figura 129: Formação de cupinzeiros no barramento

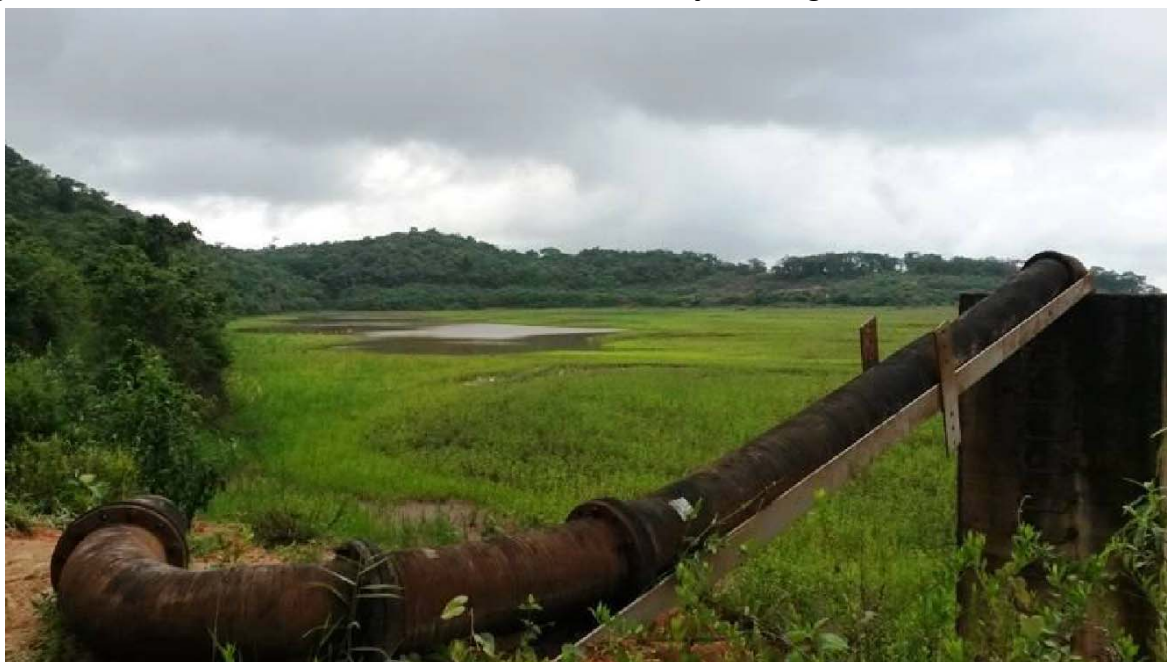
Figura 130: Bombeamento não funcionando com formação de lago no reservatório

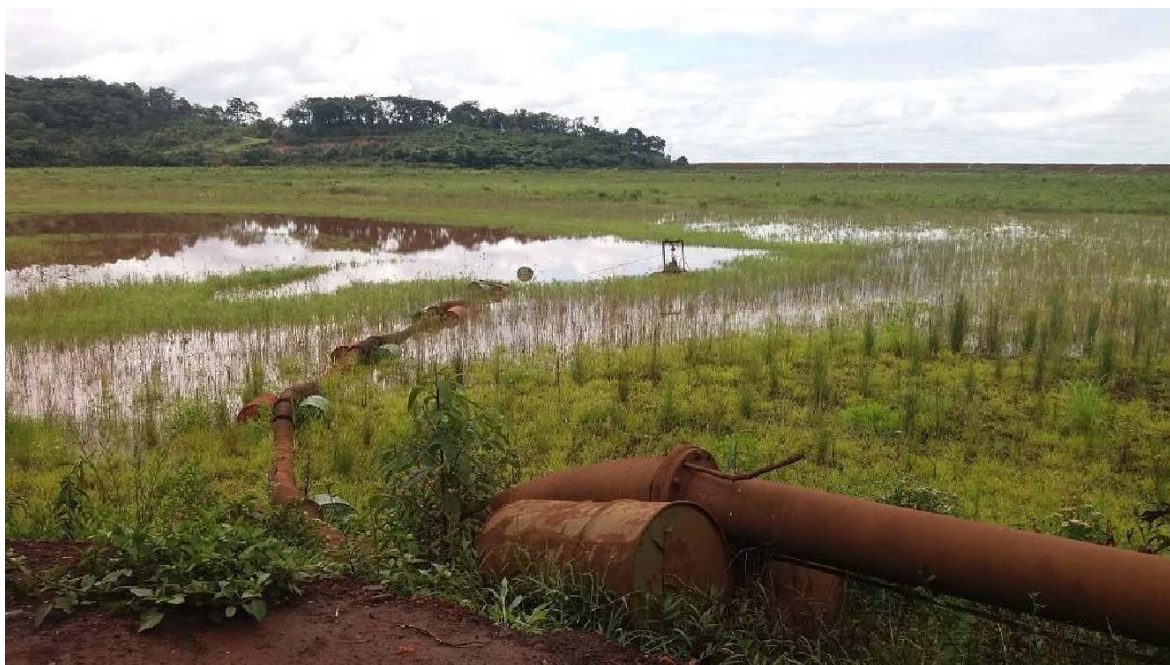
Figura 131: Bomba de água inoperante com formação de lago no reservatório da barragem

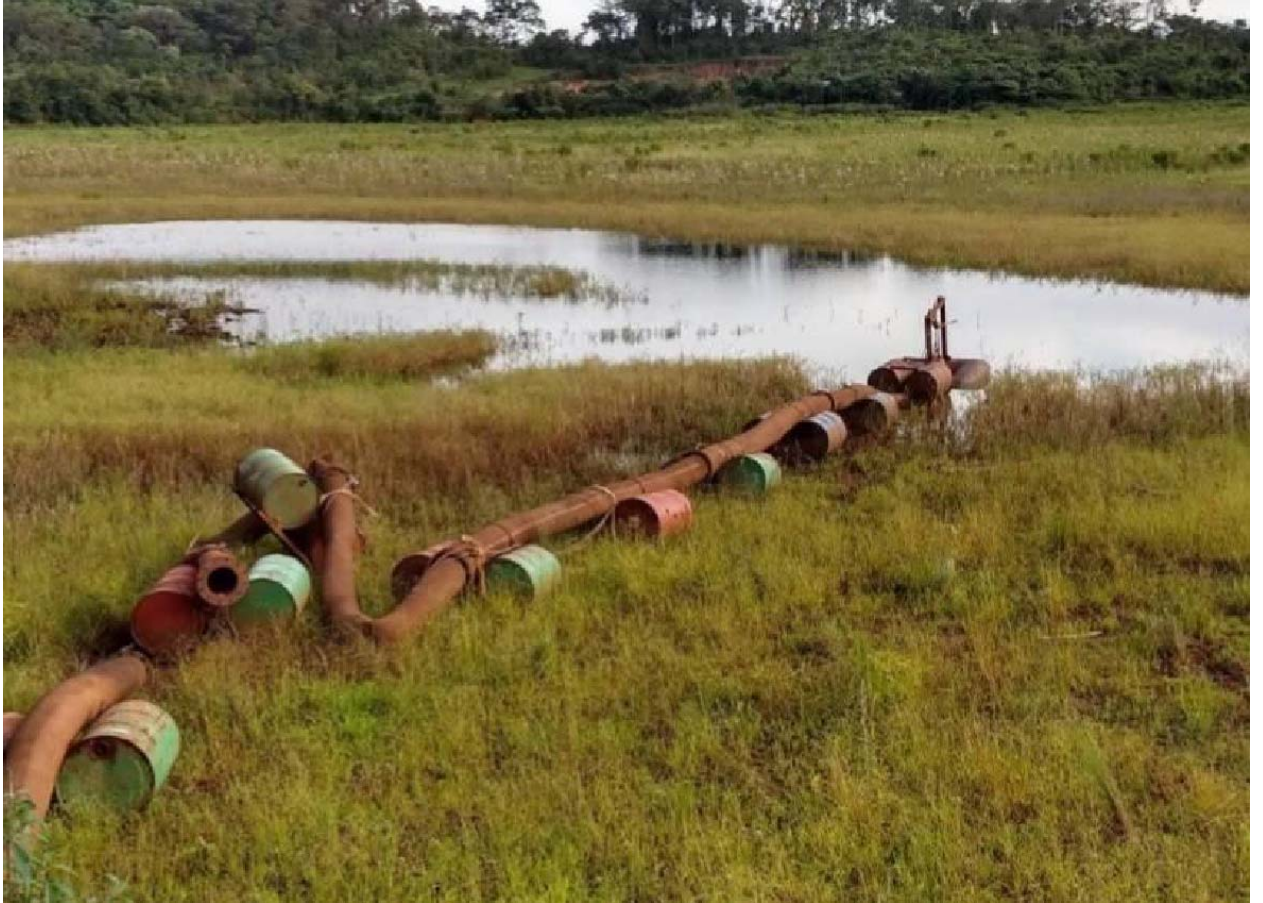
Figura 132: Bomba de água inoperante com formação de lago no reservatório da barragem

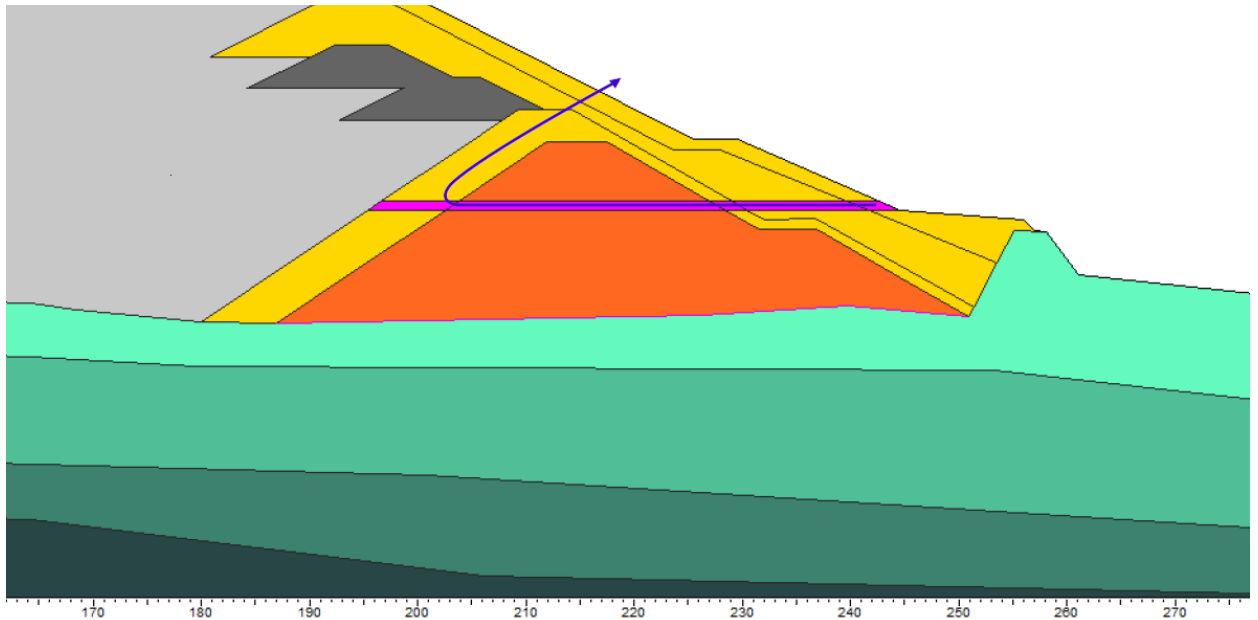
Figura 148: Em rosa, posição de instalação dos DHP. Em azul, possível caminho da água de perfuração após encontrar a camada de enrocamento (em amarelo) a montante do dique inicial

Por outro lado, o fraturamento hidráulico ocorrido durante a execução do 15º DHP, pode ter ocasionado um vazio interno no dique inicial que contribuiria para a formação de um *piping*, situação que pode ter levado a uma instabilização local, possível gatilho da liquefação. Esta interpretação foi corroborada por geotécnicos entrevistados pela equipe da Auditoria Fiscal.
