Ministério da Economia
Secretaria Especial de Previdência e Trabalho
Secretaria do Trabalho / Subsecretaria de Inspeção do Trabalho
Superintendência Regional do Trabalho em Minas Gerais
SEGUR - Seção de Segurança e Saúde do Trabalhador

Relatório de Análise de Acidente de Trabalho

Rompimento da barragem B I da Vale S.A. em Brumadinho/MG
em 25/01/2019

Setembro de 2019

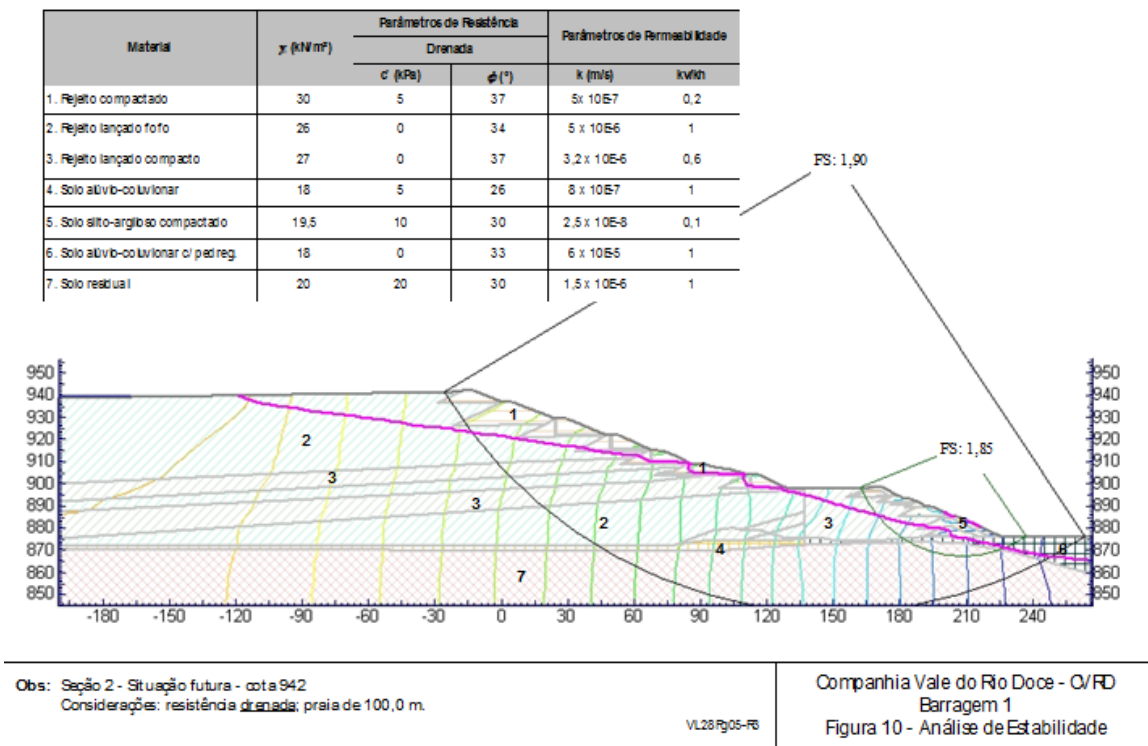
Em 16/11/2017, a empresa Potamos apresentou no PIESEM (Painel Independente de Especialistas para Segurança e Gerenciamento de Riscos de Estruturas Geotécnicas) uma revisão de estabilidade e liquefação¹⁶. Na página 31 deste Painel é apresentada uma análise de estabilidade de 2006, para condição drenada, elaborada pela Geoconsultoria, cuja superfície de ruptura passava pela fundação, conforme figura 8.

Figura 8: Análise de estabilidade da B I, seção 2, condição drenada, com superfície de ruptura passando pela fundação

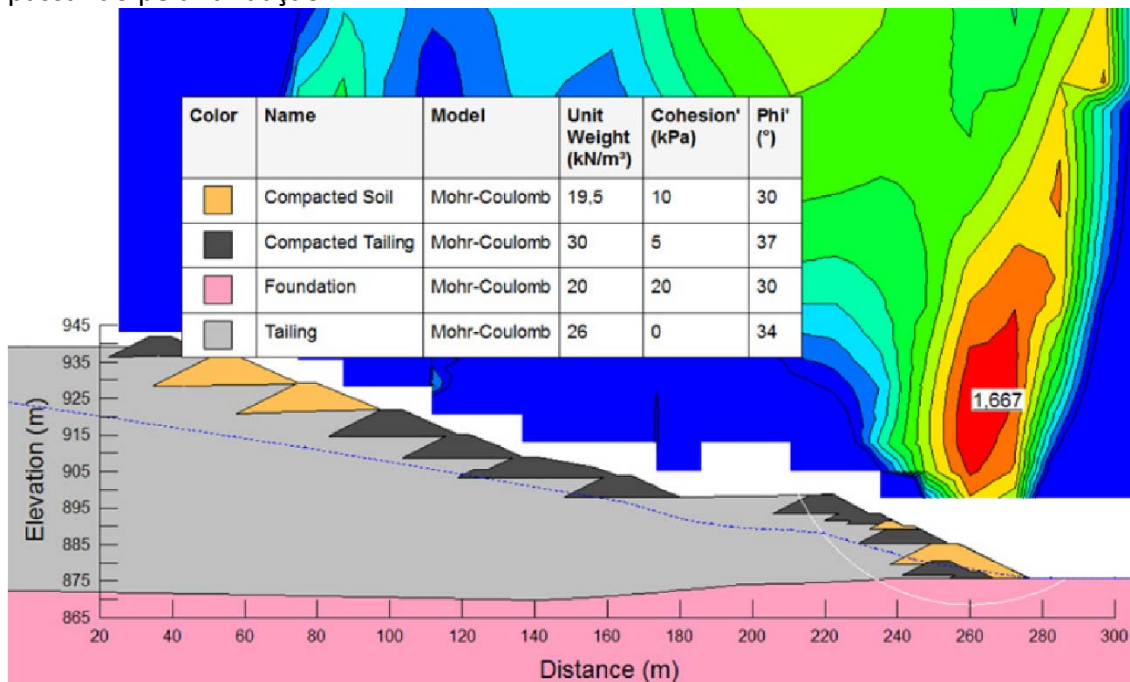
O mesmo documento da Potamos (pág. 41), apresenta o cálculo de estabilidade da B I na seção 2, também com a superfície de ruptura passando pela fundação, conforme figura 9.

Figura 9: Análise de estabilidade da B I, seção 2, condição drenada, com superfície de ruptura passando pela fundação

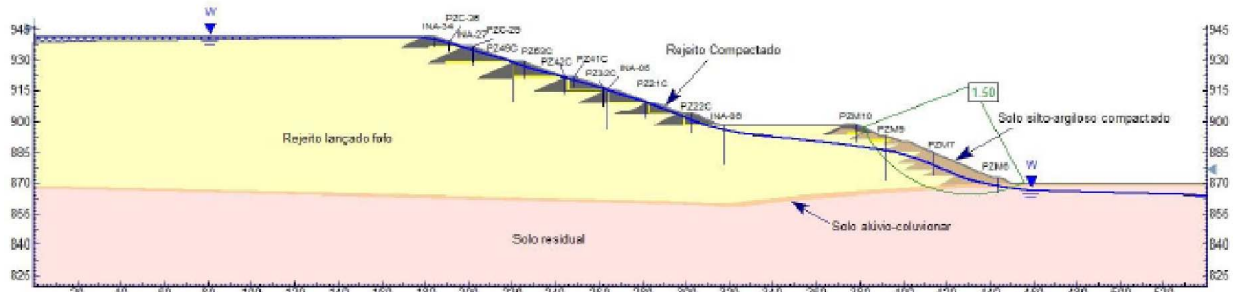
Neste mesmo documento, a Geoconsultoria aponta (pág. 21), a superfície de ruptura passando pelo solo alúvio-coluvionar e pelo solo residual (fundação), considerando Fator de Segurança (FS) igual a 1,5 (figura 10).

Figura 10: Análise de estabilidade de B I, seção 3, condição drenada, com superfície de ruptura passando pela fundação, fator de segurança igual a 1,50

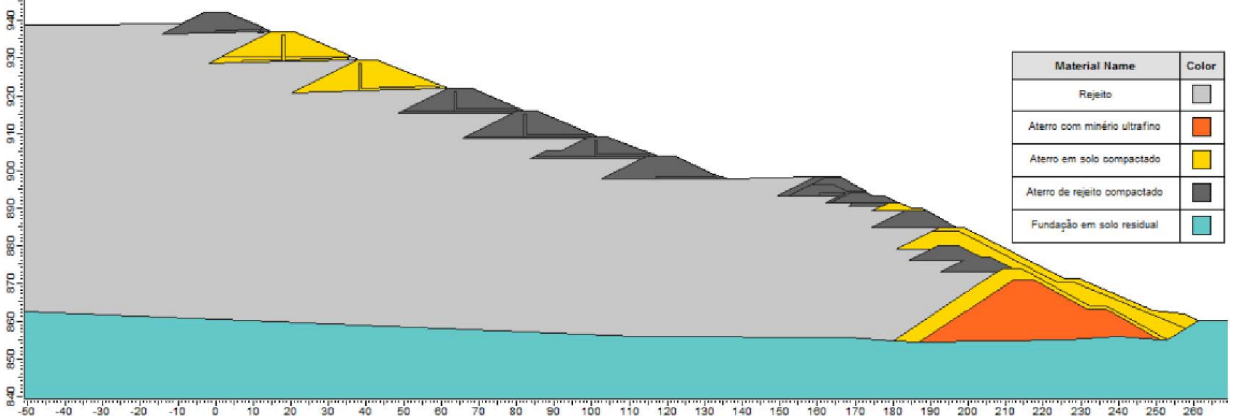
A Revisão Periódica de Segurança de 2018 da B I, elaborada por TÜV SÜD, informa, à pág. 83, apenas sobre o solo residual da fundação, não apontando a presença de solo alúvio-coluvionar, figura 11. Segundo o documento (pág. 99), o solo residual possui $\gamma=20 \text{ KN/m}^3$, $\phi = 30^\circ$ e $c=16 \text{ KPa}$, conforme tabela 3. Nota-se que a coesão caiu de 20 KPa para 16 KPa.

Figura 11: Seção 4-4 da B I apontando os vários tipos de solo que compõem os diques

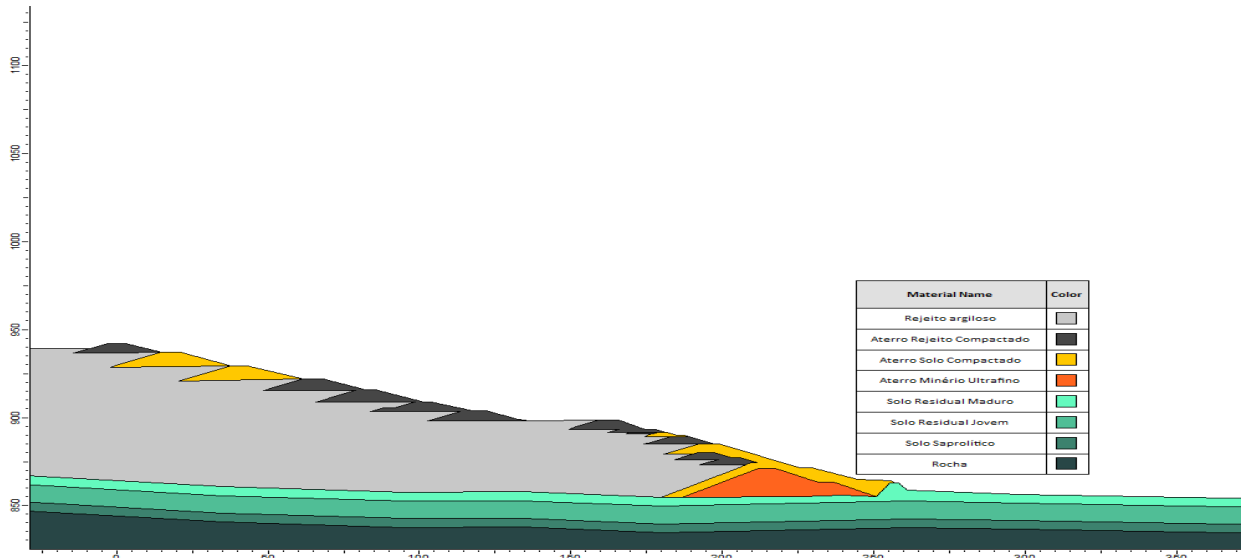
A fundação da B I e os parâmetros geotécnicos adotados apresentam novidades no documento elaborado por TÜV SÜD de 22/01/2019, denominado "Estudos de alternativa de descomissionamento da B I", Revisão B (RC-SP-145/18). Baseado em ensaios de campo realizados em 2018, define nova caracterização para os solos da fundação da barragem: solo residual maduro, solo residual jovem e solo saprolítico (figura 12 e figura 13).

Figura 12: Seção 4-4 da B I apontando os vários tipos de solo que compõem os diques

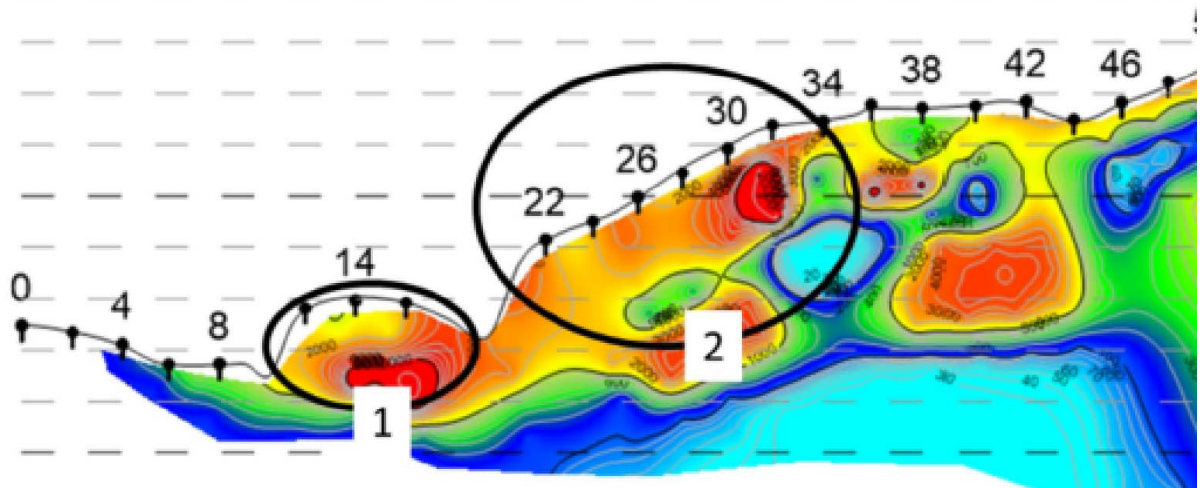
Ainda em relação ao padrão de resistividade apresentado pela canga, observa-se que tal padrão não ocorre novamente após a posição 44, de maneira que esta é uma possível indicação da descontinuidade do bloco em direção ao dique.

Figura 14: Detalhe do perfil da Linha 04 do ensaio de eletrorresistividade realizado no pé da B. I. Obs.: (1) Bloco menor a jusante e (2) bloco principal em estudo

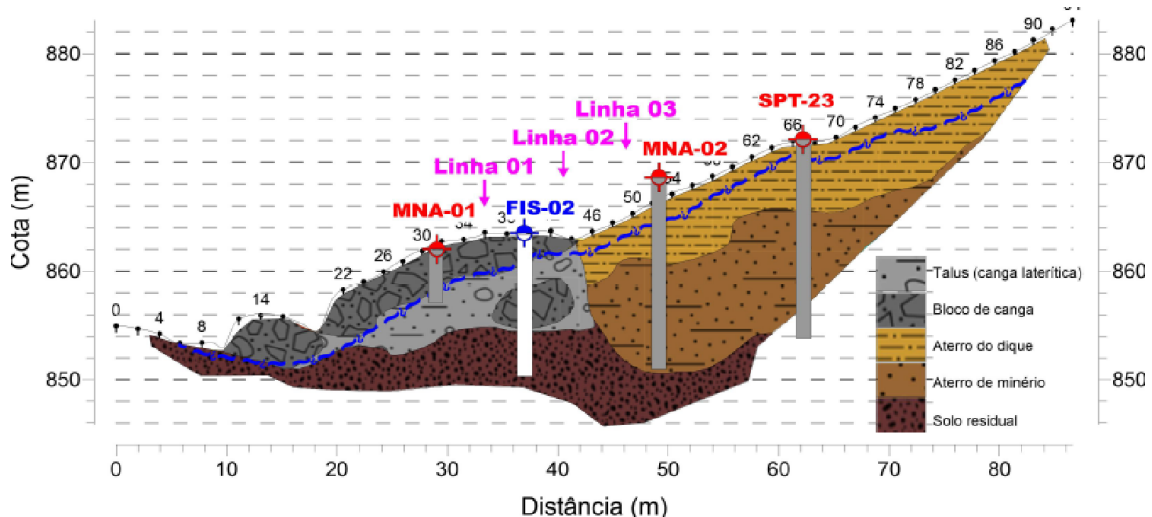
Figura 15: Perfil inferido da linha 4, com mapeamento dos blocos de canga

O relatório geofísico da Fugro recomenda a realização de 5 furos de sondagem a fim de confirmar os achados do ensaio de eletrorresistividade.

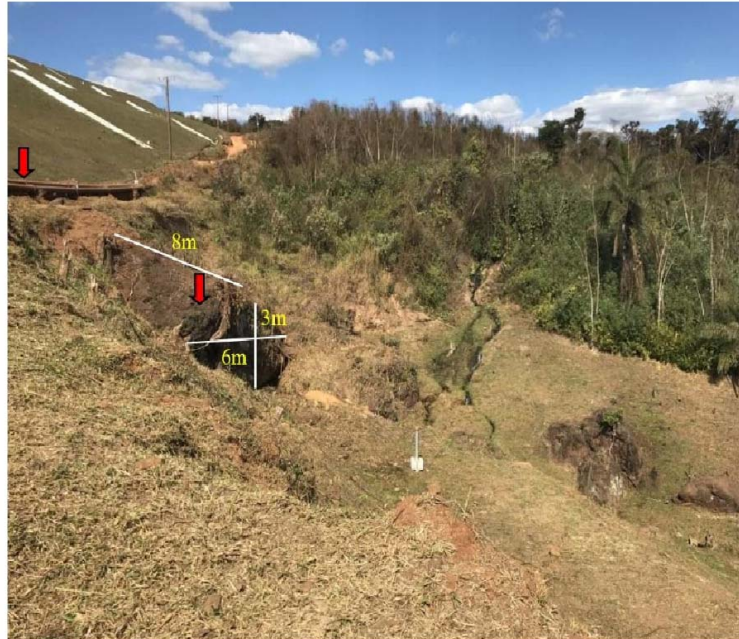
A TÜV SÜD elaborou para a Vale um estudo de estabilidade do grande bloco de canga em dezembro de 2018 (RC-SP-148/18). Segundo o relatório (pág. 5), o bloco possuía as seguintes dimensões: comprimento de 8m, largura de 6 metros e altura de 3 metros (figura 16).

Figura 16: Vista do grande bloco de canga junto ao pé da B I

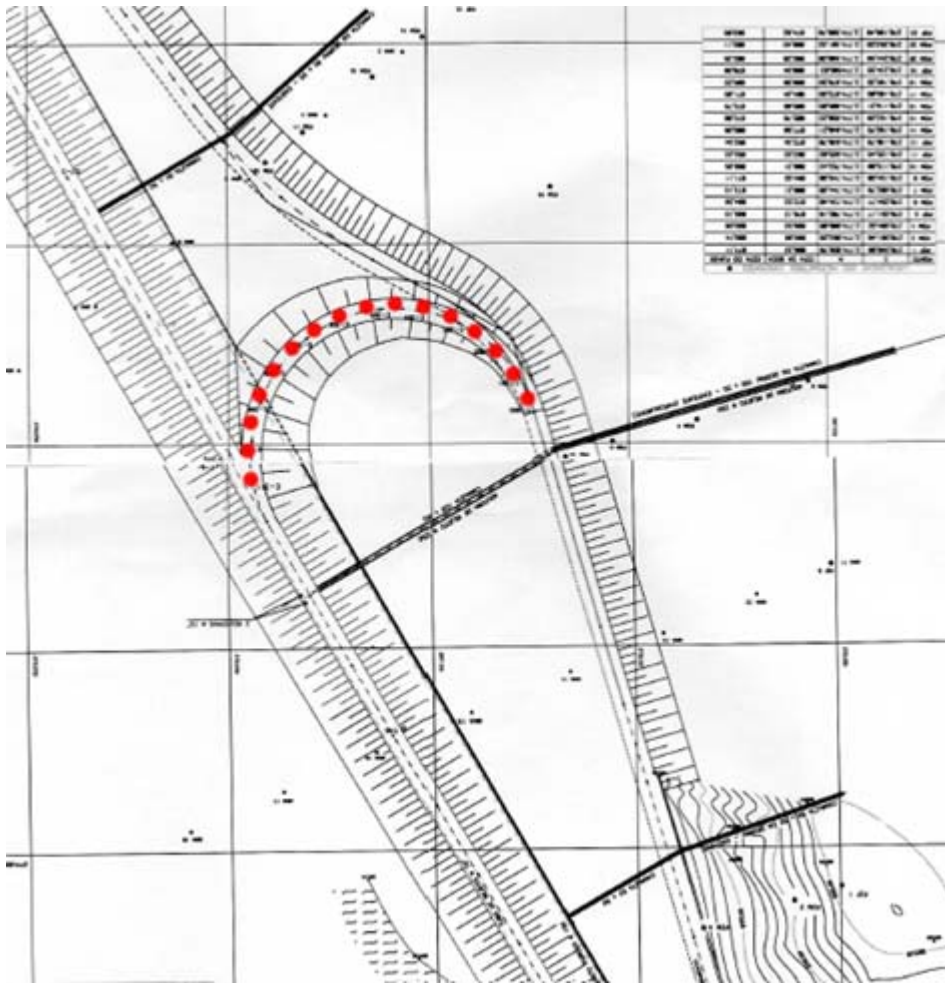
O projeto do 4º alteamento especificava ainda um acesso entre o 3º e o 4º diques (figura 19), contudo, constatou-se por imagens da barragem ao longo do tempo que não foi seguido o projeto. Não se sabe se este acesso teria alguma função estrutural junto ao barramento.

Figura 19: Projeto que previa um talude e berma entre o 3º e o 4º alteamento (traço vermelho)

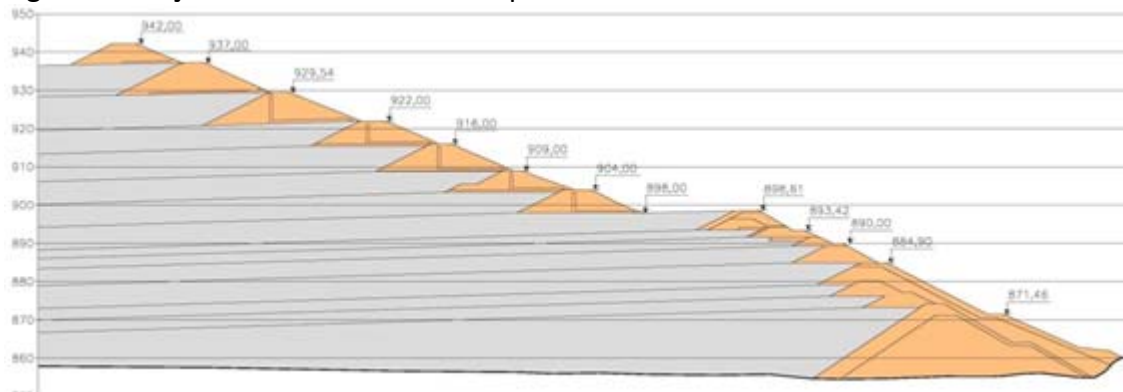
O projeto previu inclinação dos taludes de montante e jusante igual a 1V: 2H e 1V: 2,4H, respectivamente. **Diferentemente de como projetado, o dique do 9º alteamento foi constituído de argila compactada e sistema de drenagem interna com tapete prolongado para montante e filtro vertical (grifo nosso).** A figura 20 mostra a geometria final da barragem.

Figura 20: Seção da B I com vista do dique inicial e dos dez alteamentos construídos

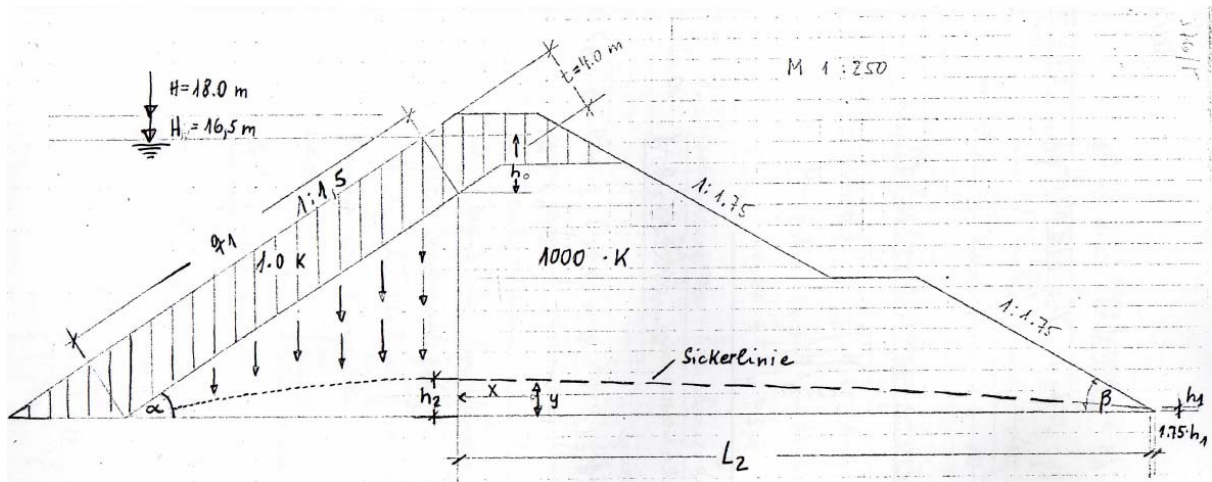
Na pág. 33 do relatório técnico do projeto do maciço inicial encontra-se o único desenho do dique inicial com a representação da linha freática (figura 21).

Figura 21: Dique inicial e a linha freática projetada

A premissa do projeto de Cristoph Erb era de que o afloramento da linha freática no talude de jusante ocorreria em altura aproximada de 15 cm em relação ao pé da barragem, considerando que o material utilizado na construção do dique inicial (minério ultra fino) era mil vezes mais permeável que a camada de laterita lançada no talude de montante. Mesmo se o minério ultra fino fosse apenas cem vezes mais permeável que a laterita, o afloramento de água aconteceria no máximo a 1,25 m de altura, o que não comprometeria a estabilidade do talude de jusante.

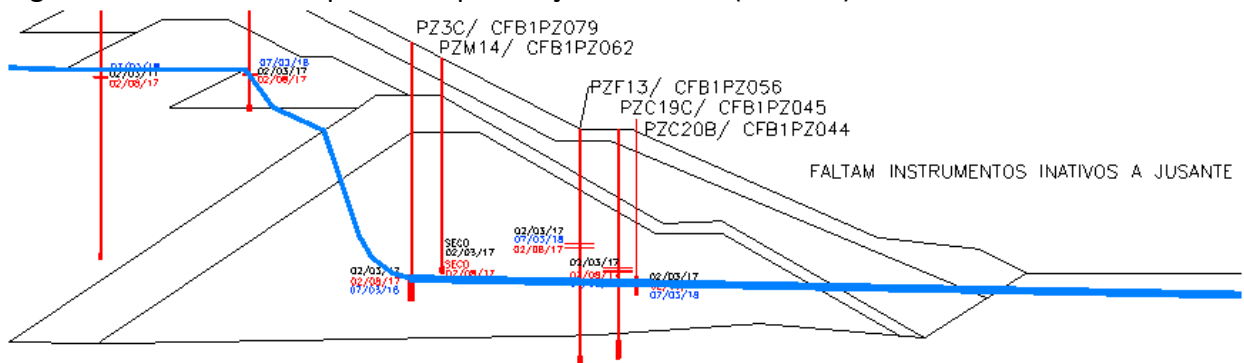
Verifica-se contudo que o previsto no projeto do dique inicial em relação à linha freática não foi confirmado em estudos de campo posteriores. De acordo com apresentação realizada durante o PIESEM, de 01 a 06/10/2018, a linha freática que passava pela Seção 4-4 da B I chegou a aproximadamente 1/4 da altura deste dique, que tinha 18 metros de altura (figura 22).

Figura 22: Linha freática passando pela Seção 4-4 da B I (cor azul)

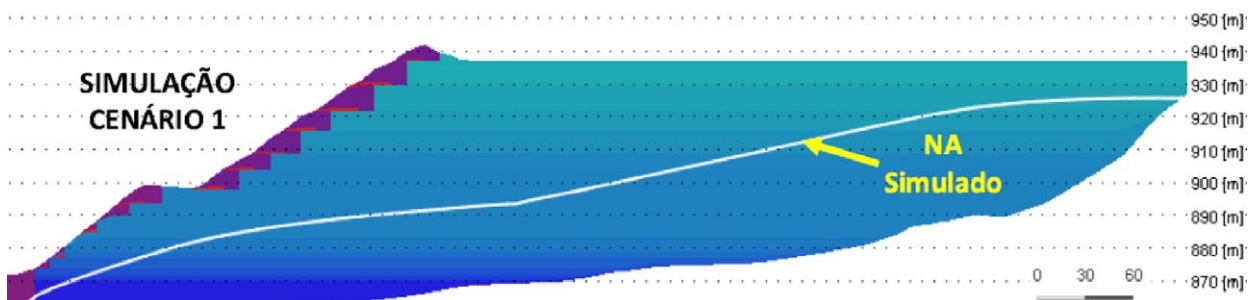
Figura 23: Linha do lençol freático obtida após o bombeamento de água, Cenário 1

Há que se frisar que foi considerado neste modelo hipotético a presença de um dreno de fundo na B I, que na verdade não existia¹⁷. Também não foi considerada a contribuição de água afluente advinda de outros dois talvegues existentes na bacia de contribuição da B I, conforme figura 24, e da contribuição de água subterrânea advinda do curso d'água existente na área da barragem, figura 25.

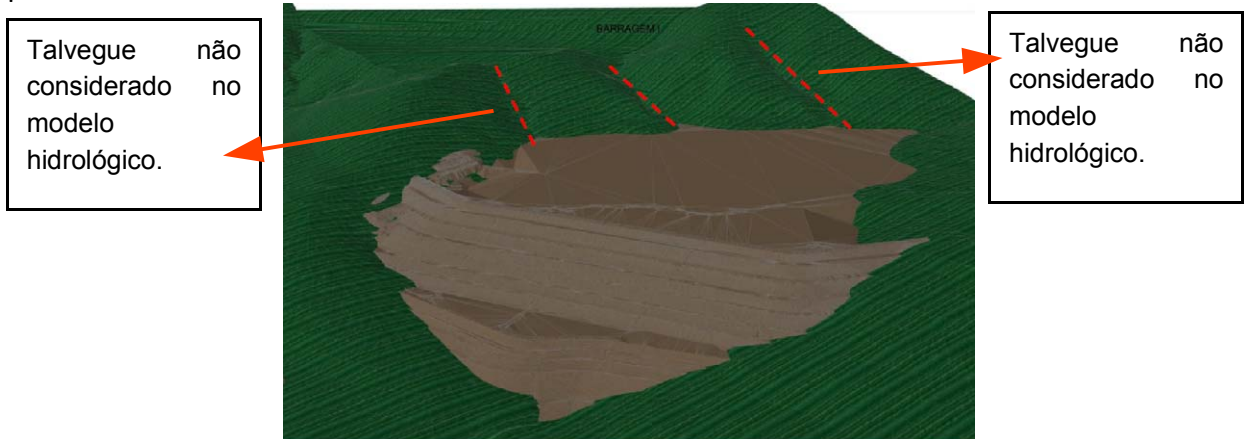
Figura 24: Contribuição de água para a B I não considerada no estudo hidrológico realizado pela MDGeo

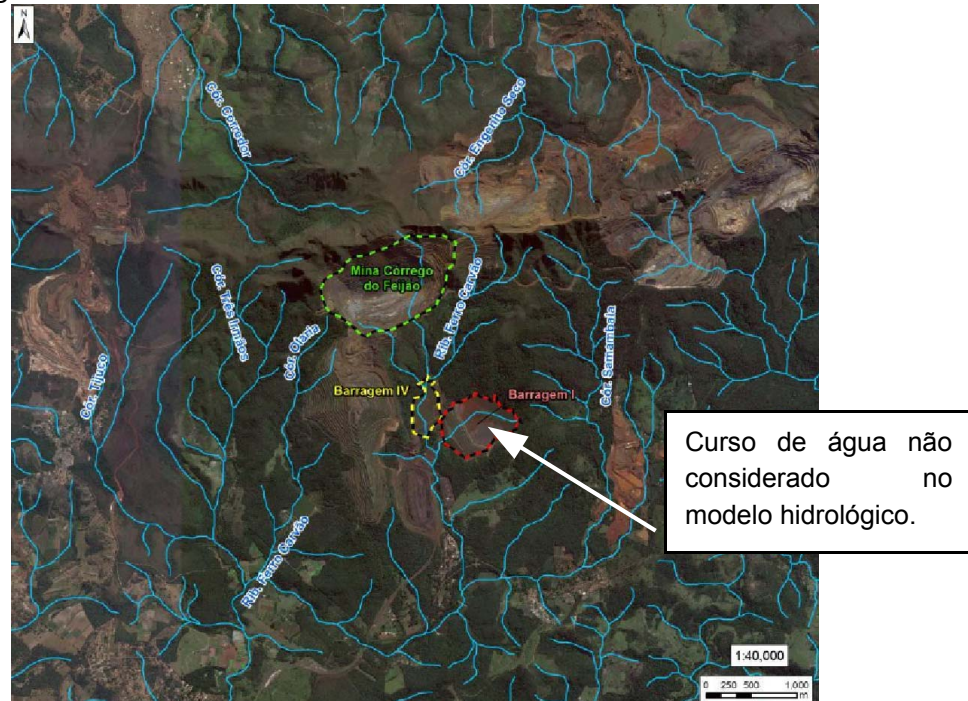
Figura 25: Bacia hidrográfica junto à B I. Em destaque, o curso de água não considerado no modelo hidrológico utilizado no estudo da MDGeo

A fala do engenheiro é confirmada pela apresentação da Vale denominada "Decommissioning B I Dam", no slide 17 (figura 25), onde são apresentados os possíveis efeitos da geologia local nas condições limites de água subterrânea. Apesar de não citar números, aponta para a possível contribuição de água subterrânea na barragem.

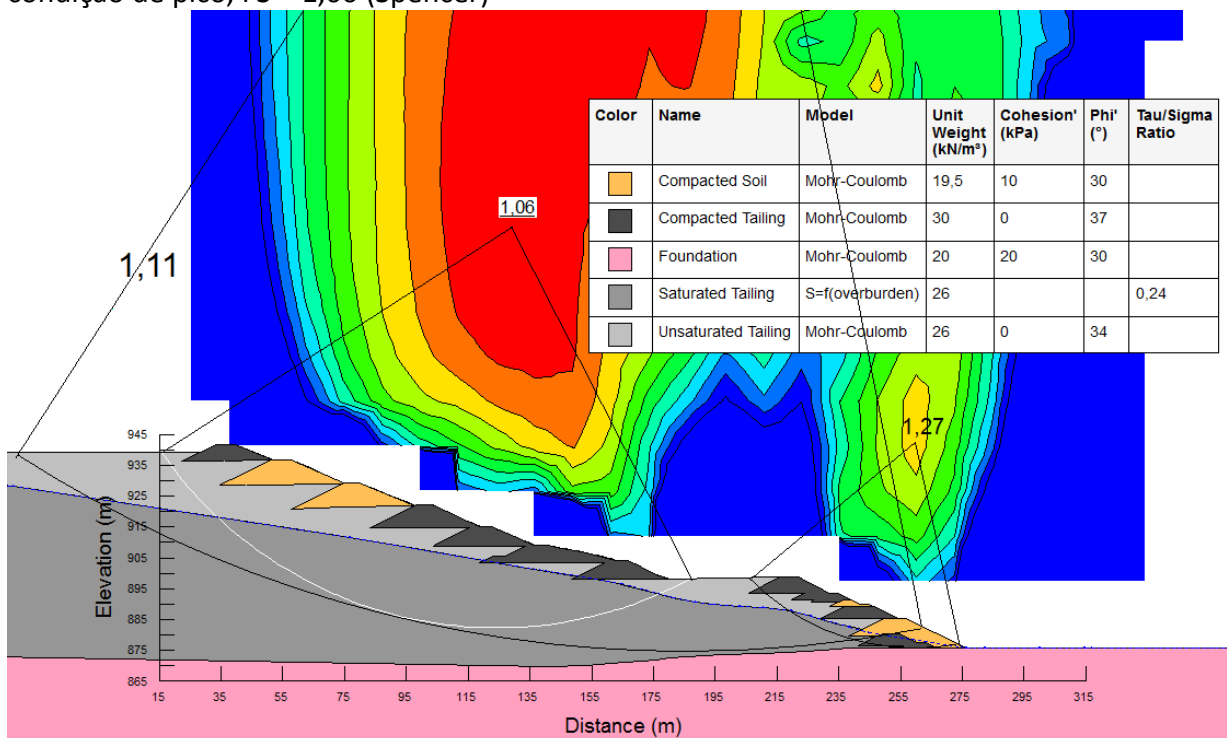
Figura 26: Análise determinística para o talude de jusante em condições não-drenadas, condição de pico, FS = 1,06 (Spencer)

O documento relatou que havia três situações que não atenderiam aos critérios usuais de projeto ($FS > 1,3$), duas locais (berma inferior e berma superior) e uma global (passando pelos rejeitos e atingindo o dique inicial), e que diante disso foram levantadas algumas ideias para melhoria da segurança da estrutura para discussão com a Vale.

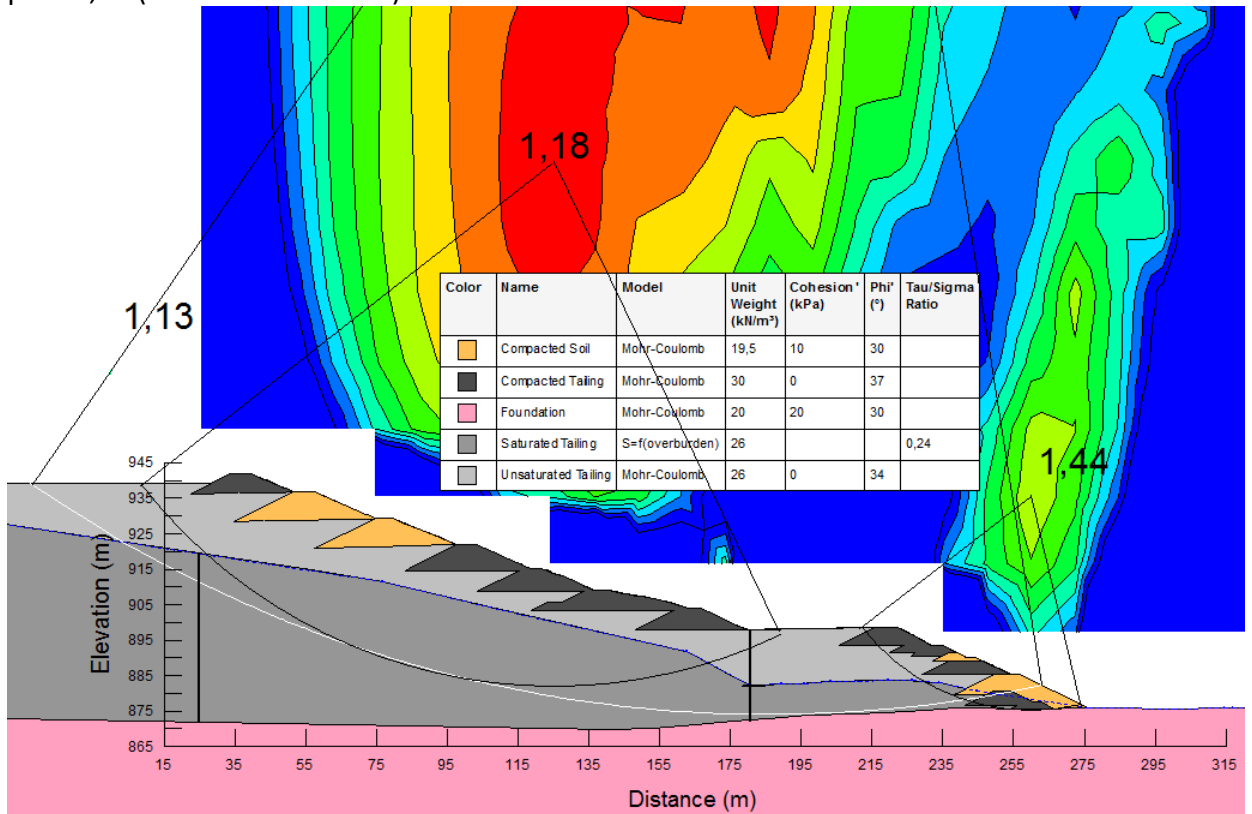
Conforme figura 27, esta alternativa teria um ganho pouco significativo e, isoladamente, essa intervenção não traria a barragem para uma condição de segurança que atenda às exigências. Em um primeiro momento, essa alternativa não foi considerada atrativa quer pela Potamos, quer pela Vale e foi deixada de lado.

Figura 27: Análise determinística para o talude de jusante em condições não-drenadas, considerando cone de rebaixamento de 10m. Obs.: FS modificado de 1,06 (sem intervenção) para 1,13 (com rebaixamento)

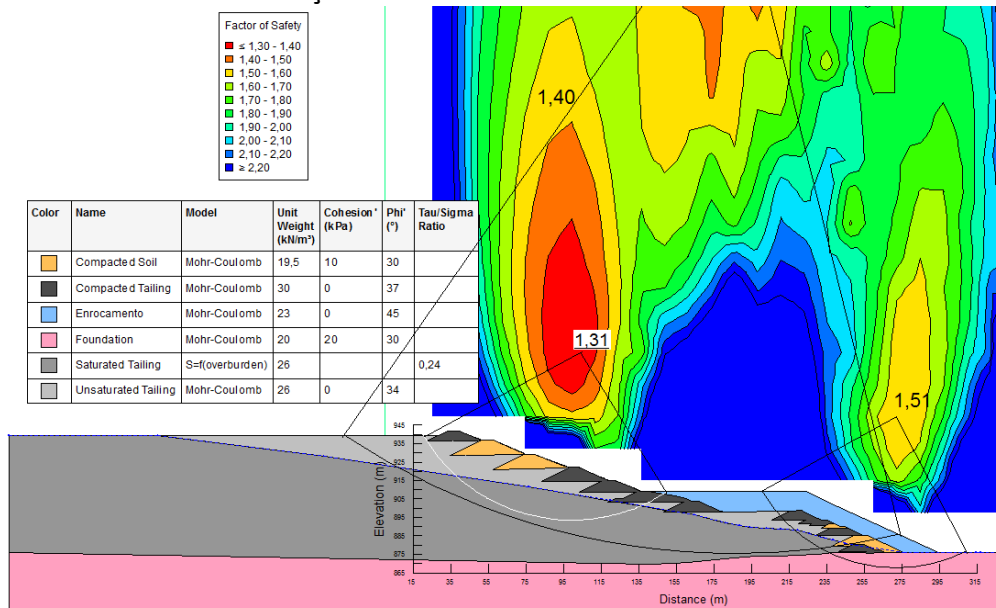
Figura 28: Análise determinística para o talude de jusante em condições não-drenadas, considerando berma de estabilização em enrocamento

Obs.: FS modificado de 1,06 (sem intervenção) para 1,31 (com berma)

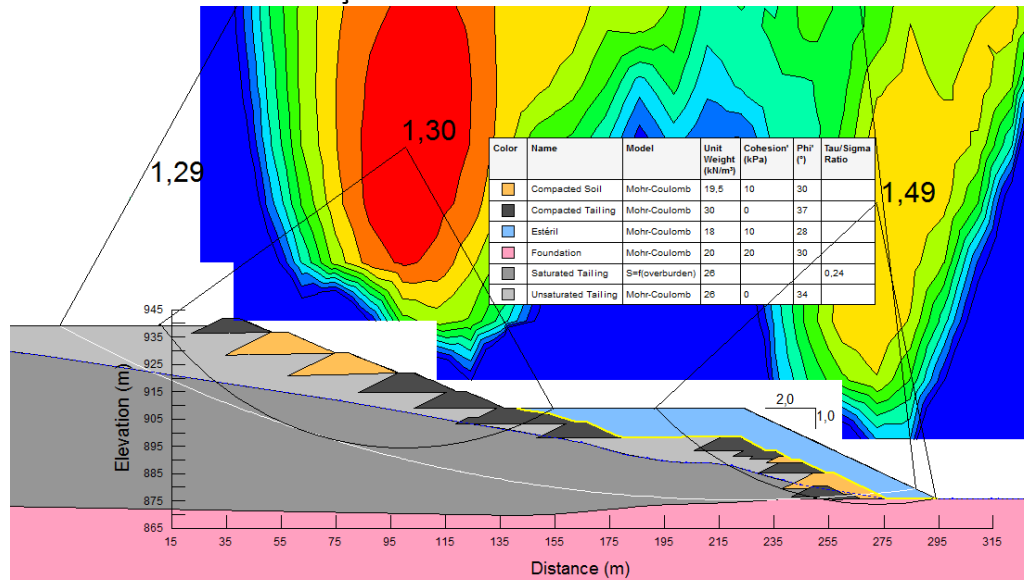
Figura 29: Análise determinística para o talude de jusante em condições não-drenadas, considerando berma de estabilização em estéril com coesão

Obs.: FS modificado de 1,06 (sem intervenção) para 1,29 (com berma)

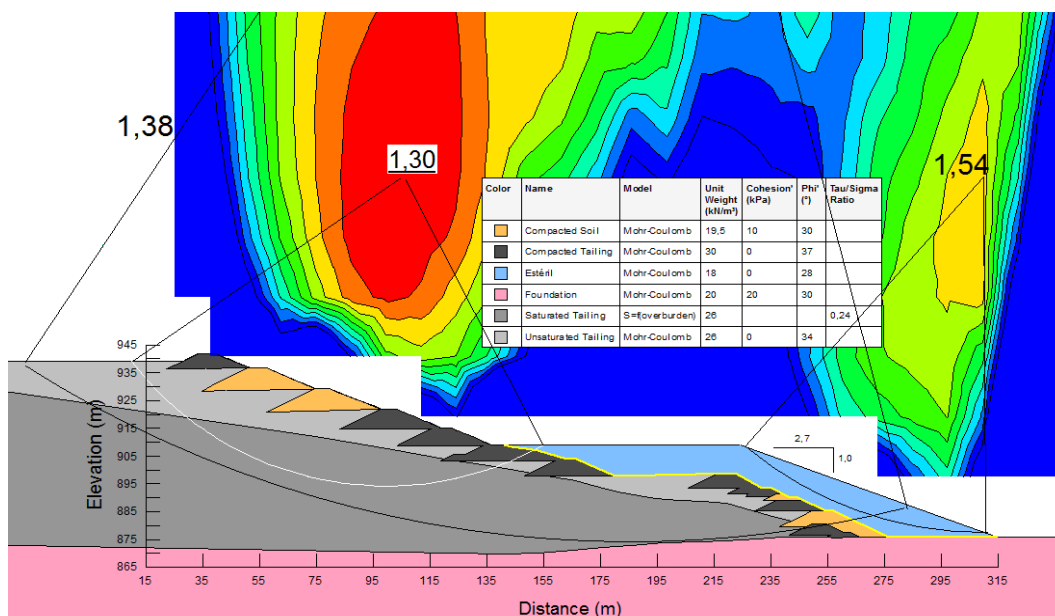
Figura 30: Análise determinística para o talude de jusante em condições não-drenadas, considerando berma de estabilização em estéril sem coesão

Fonte: Nota Técnica "Alternativas avaliadas para incremento da segurança quanto à liquefação", Potamos, 2017.
 Obs.: FS modificado de 1,06 (sem intervenção) para 1,30 (com berma)

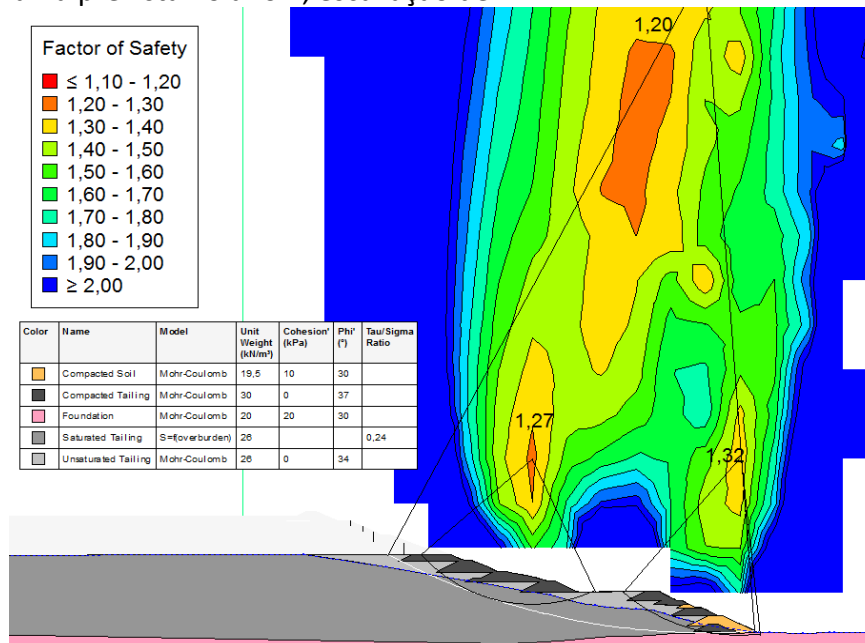
As simulações para cálculo do FS da barragem com a implementação da lavra demonstram que somente após 7 anos se teria uma condição com FS próximo a 1,30, conforme figura 31.

Figura 31: Análise determinística para o talude de jusante em condições não-drenadas, considerando lavra prevista no ano 7, escavação de 21m

Fonte: Nota Técnica "Alternativas avaliadas para incremento da segurança quanto à liquefação", Potamos, 2017
 Obs.: FS modificado de 1,06 (sem intervenção) para 1,20 (com lavra)

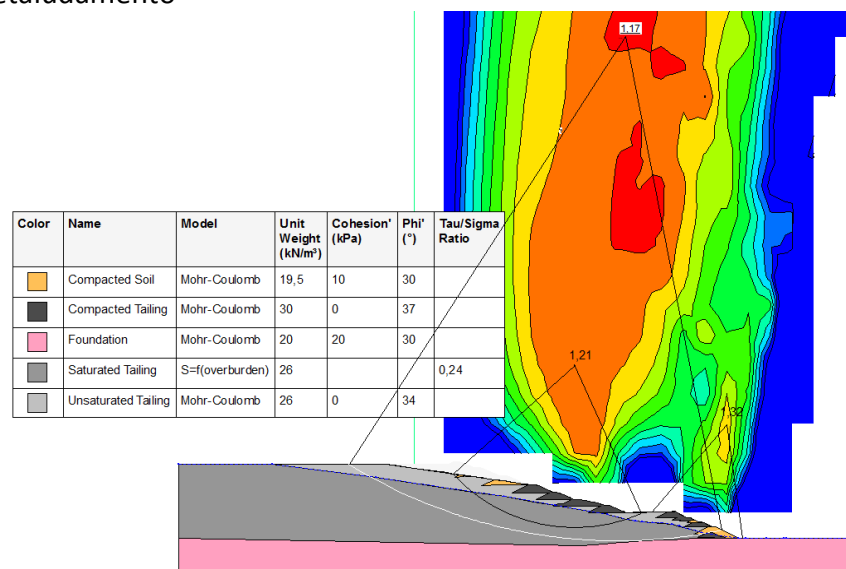
Ainda segundo o documento a intervenção de retaludamento (figura 32) poderia ser considerada uma etapa prioritária dentro do conceito de se lavar a barragem, mas que por si só não seria suficiente para atingir FS mínimos e deixa claro que o retaludamento exporia os rejeitos secos e exigiria a colocação de uma proteção para evitar erosão por escoamento superficial e vento. Considerou que essa proteção teria caráter provisório já que se pretende reminerar os rejeitos da barragem.

Figura 32: Análise determinística para o talude de jusante em condições não-drenadas, considerando retaludamento

Fonte: Nota Técnica "Alternativas avaliadas para incremento da segurança quanto à liquefação", Potamos, 2017.
 Obs.: FS modificado de 1,06 (sem intervenção) para 1,17 (com retaludamento)

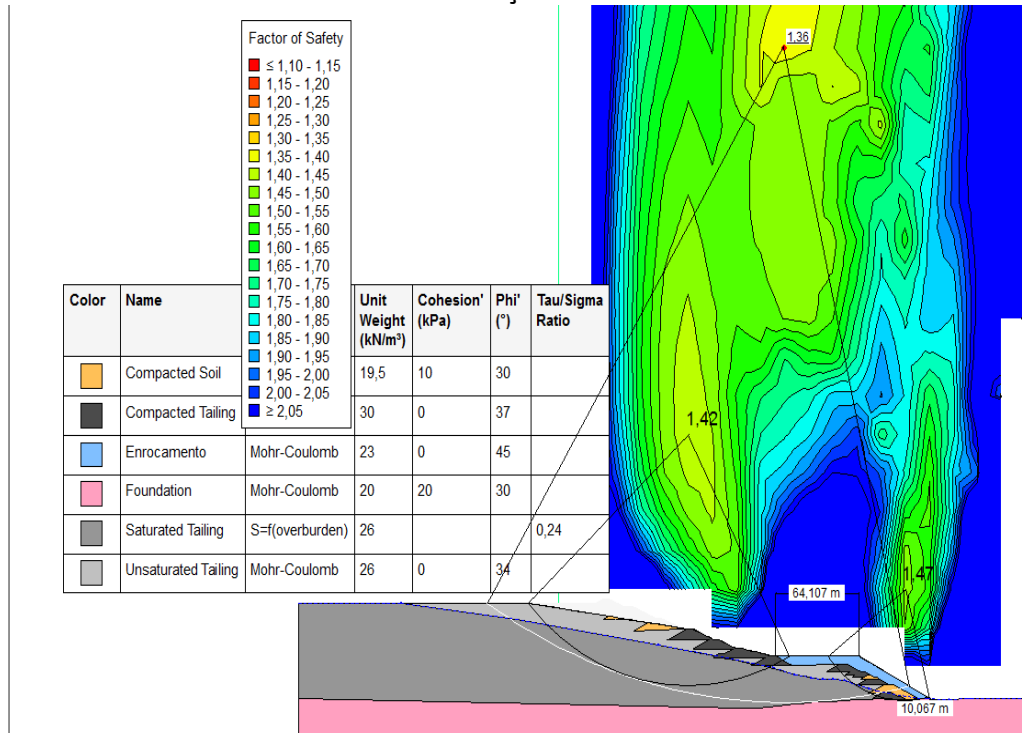
Foi proposta também uma solução de retaludamento do barramento conjugado com a execução de uma berm de reforço em enrocamento de menores proporções que a anteriormente proposta, conforme figura 33.

Figura 33: Análise determinística para o talude de jusante em condições não-drenadas, considerando retaludamento e berm de reforço

Fonte: Nota Técnica "Alternativas avaliadas para incremento da segurança quanto à liquefação", Potamos, 2017, Obs.: FS modificado de 1,06 (sem intervenção) para 1,36 (com retaludamento e berm de reforço)

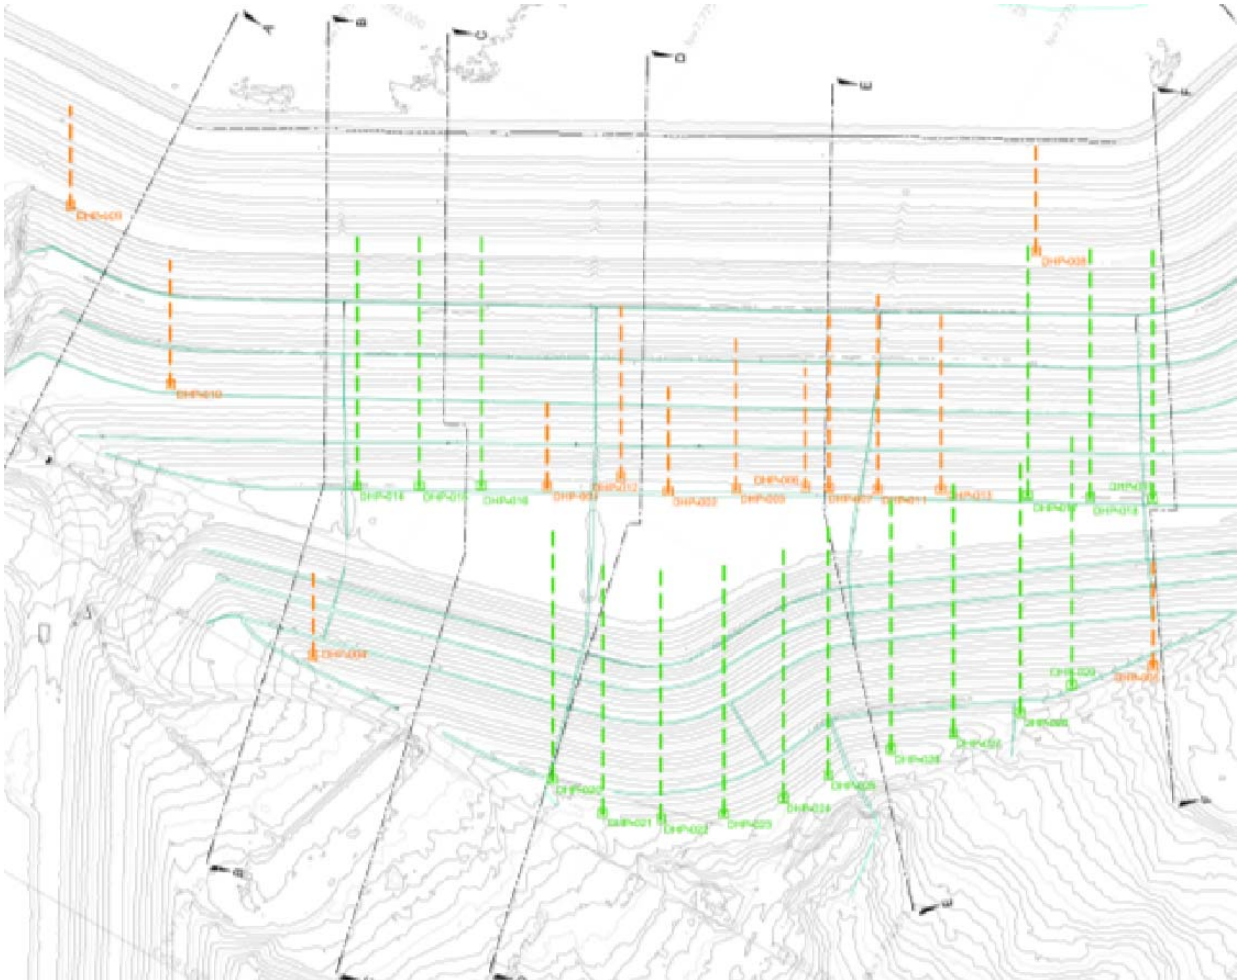
Diferentemente do planejado pela MDGeo, a Vale resolve instalar apenas 29 DHP em locais bem diferentes daqueles sugeridos pela empresa consultora. Assim, a terceirizada TÜV SÜD subcontratou os serviços de perfuração à empresa Alphageos Tecnologia Aplicada S.A. Dos 29 DHP previstos, somente 14 foram executados, de acordo com a Alphageos. Contudo na figura 34 é possível observar a posição de 13 DHP.

Figura 34: Croqui com os 29 DHP que seriam instalados na B I. Obs.: em laranja, DHP instalado; em verde, DHP a instalar

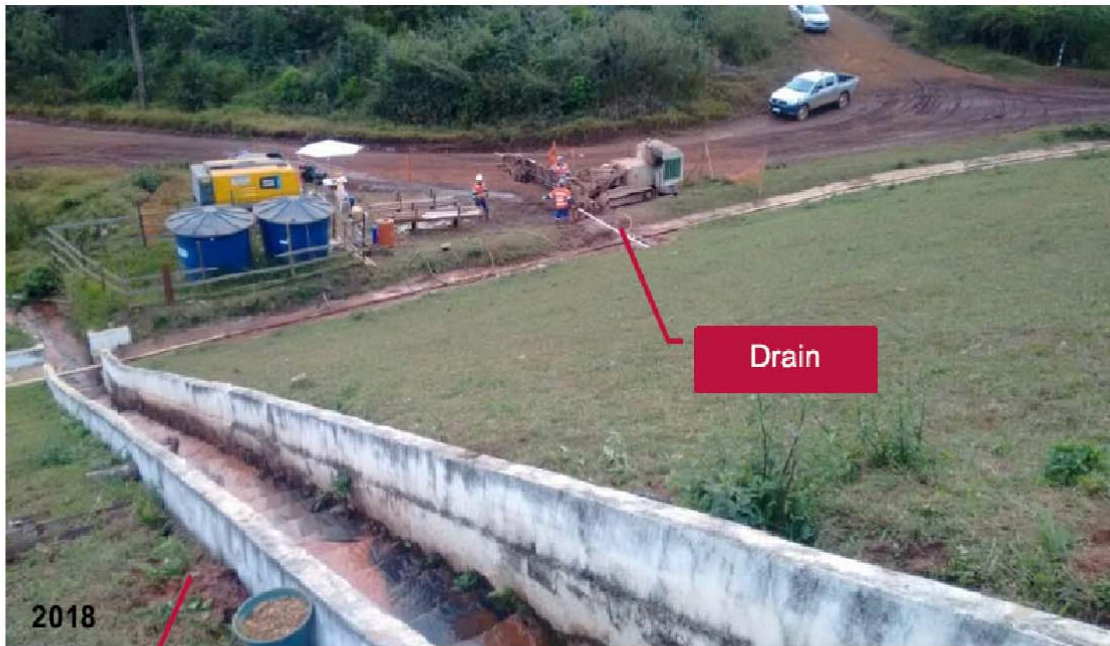
Analisando arquivo eletrônico apresentado pela TÜV SÜD à fiscalização do trabalho, nomeado "Decommissioning B I Dam", com 67 slides, identificou-se o slide 14, que representa com clareza o DHP sendo executado no pé da barragem e a surgência junto à canaleta, poucos metros acima do local da perfuração, conforme figura 36.

Figura 36: Vista do local de execução do DHP no pé da B I que resultou em fraturamento hidráulico

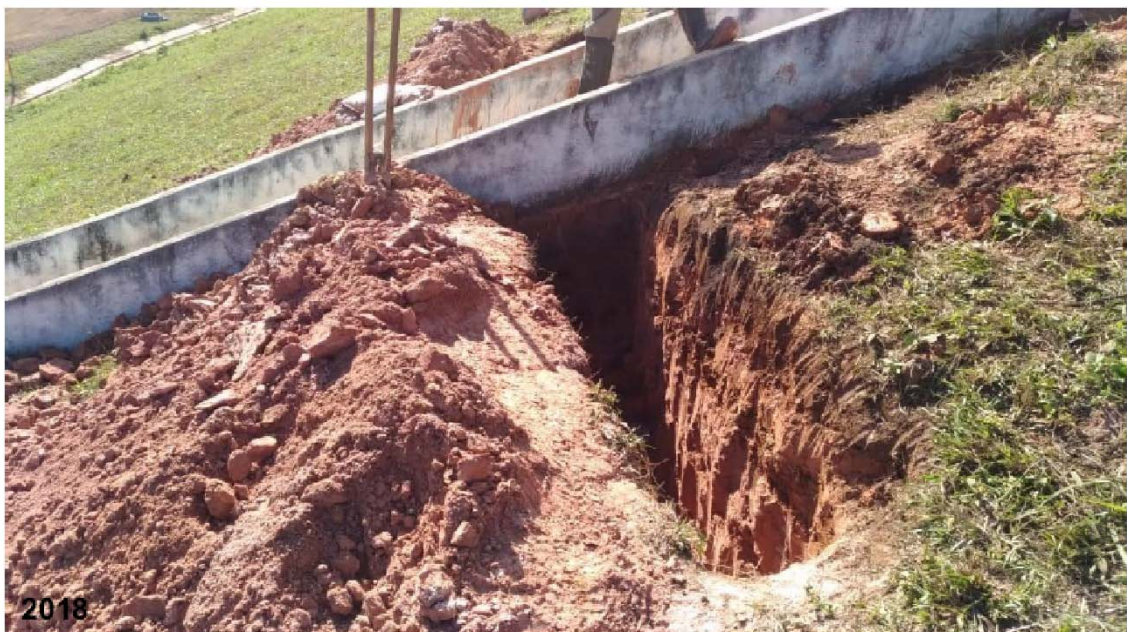
Já o slide 15 do citado arquivo (figura 37) apresenta escavação realizada junto à canaleta onde ocorreu a surgência após a paralisação da execução do 15º DHP.

Figura 37: Vista de escavação realizada junto à canaleta onde ocorreu o fraturamento hidráulico em junho de 2018

Os serviços de recuperação do local onde ocorreu a fratura hidráulica foram realizados pela empresa Reframax Engenharia Ltda. Em 21/03/2019, o Sr. Antônio França Silva, Ajudante

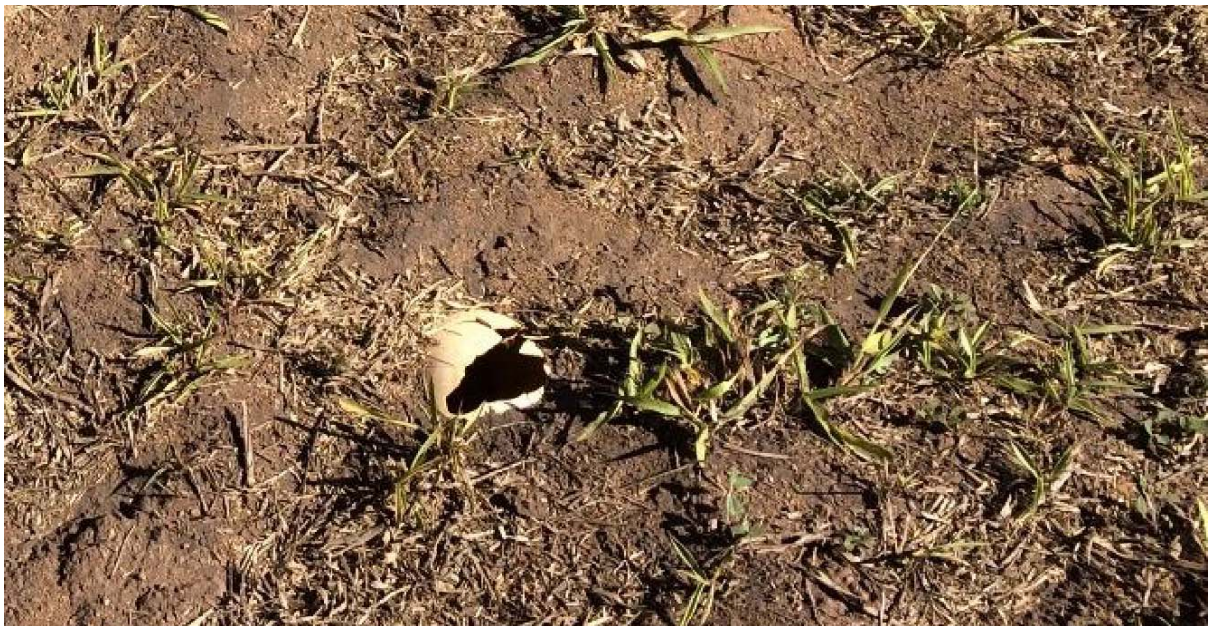
No RISR de setembro de 2018, elaborado pela TÜV SÜD, são demonstrados vários problemas com a drenagem interna da B I, conforme figura 43, figura 44 e figura 45.

Figura 44: Tubo para saída de drenagem interna exposto e danificado na B I

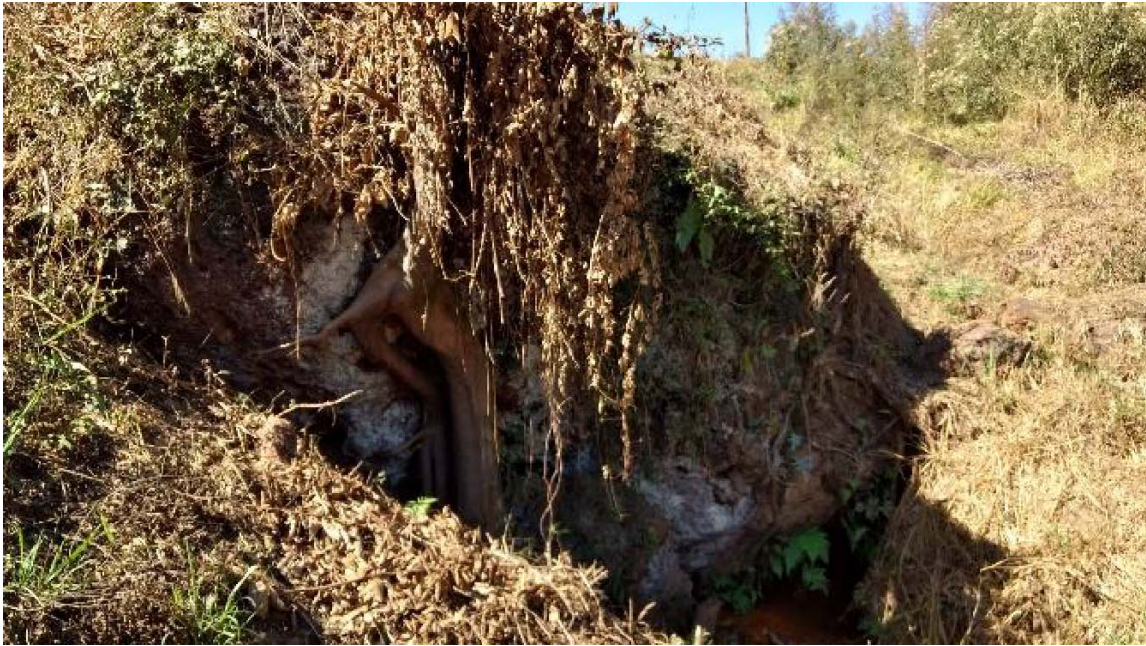
O RISR de setembro de 2018 da B I, elaborado pela empresa TÜV SÜD, informa que “a jusante do pé da barragem, encontra-se um talvegue que provavelmente se refere ao antigo curso d’água natural. Nesta região encontram-se blocos de canga, sendo o terreno alagadiço quanto mais a jusante, em direção ao medidor de vazão instalado. Junto à estrada de acesso à ombreira esquerda, foi notada a presença de um grande bloco rochoso com uma de suas faces verticais exposta, não sendo possível concluir sobre sua estabilidade visualmente em campo”, conforme figura 49.

Figura 49: Vista da face exposta do grande bloco de canga existente à jusante do dique inicial da B I

Quanto à ação recomendada pela TÜV SÜD, no RISR de setembro de 2018, de controlar fluxo na região alagadiça a jusante da barragem, inclusive com drenos tipo espinha de peixe se necessário, foi requerido pela Auditoria Fiscal do Trabalho à Vale a comprovação da implantação da citada recomendação, porém a empresa não apresentou documentos comprobatórios.

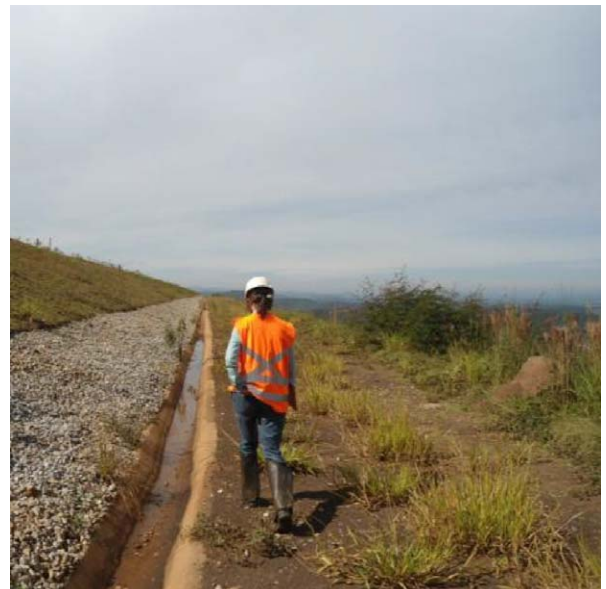
De acordo com RISR de 2015 da B I, elaborado por Pimenta de Ávila (pág. 13), foram identificadas, em diversos trechos, canaletas assoreadas (figura 50). Também identificado empoçamento de água em canaleta, conforme figura 51. As canaletas trincadas observadas na auditoria de 2014 foram reparadas.

Figura 51: Empoçamento em canaleta de drenagem superficial da B I

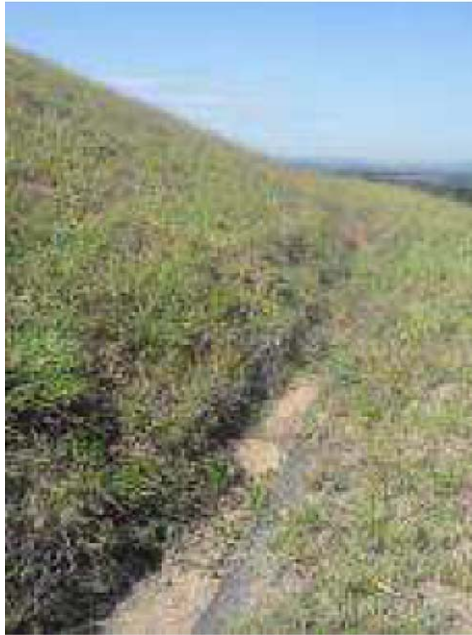
Já o RISR de 2016 da B I, elaborado pela Geoconsultoria, informa à pág. 14 que havia água parada em algumas canaletas. Recomendou-se a execução de reparos nas mesmas ou reconformação da declividade. Quanto ao RISR de 2017, a empresa Tractebel descreve que, acima da berma de recuo, as canaletas estavam assoreadas (figura 52). Em alguns pontos foi observado acúmulo de água nas canaletas (pág. 17), duas bermas abaixo da berma de recuo, conforme figura 53.

Figura 52: Trecho assoreado em canaleta de drenagem superficial acima da berma de recuo na B I
