Ministério da Economia
Secretaria Especial de Previdência e Trabalho
Secretaria do Trabalho / Subsecretaria de Inspeção do Trabalho
Superintendência Regional do Trabalho em Minas Gerais
SEGUR - Seção de Segurança e Saúde do Trabalhador

Relatório de Análise de Acidente de Trabalho

Rompimento da barragem B I da Vale S.A. em Brumadinho/MG
em 25/01/2019

Setembro de 2019

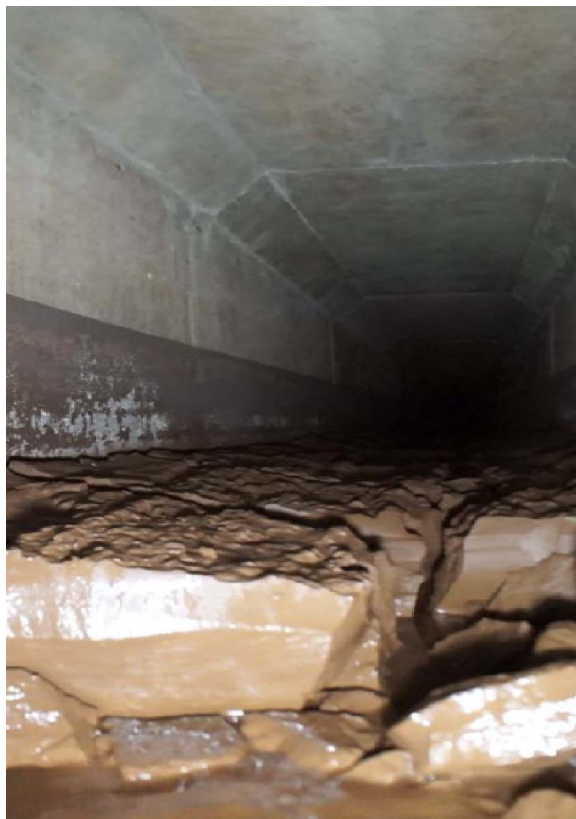
A figura 64 e a figura 65 representam bem o assoreamento da galeria de fundo.

Figura 64: Vista da parte interna da galeria de fundo da B I, com acúmulo de rejeito mineral na parte inferior

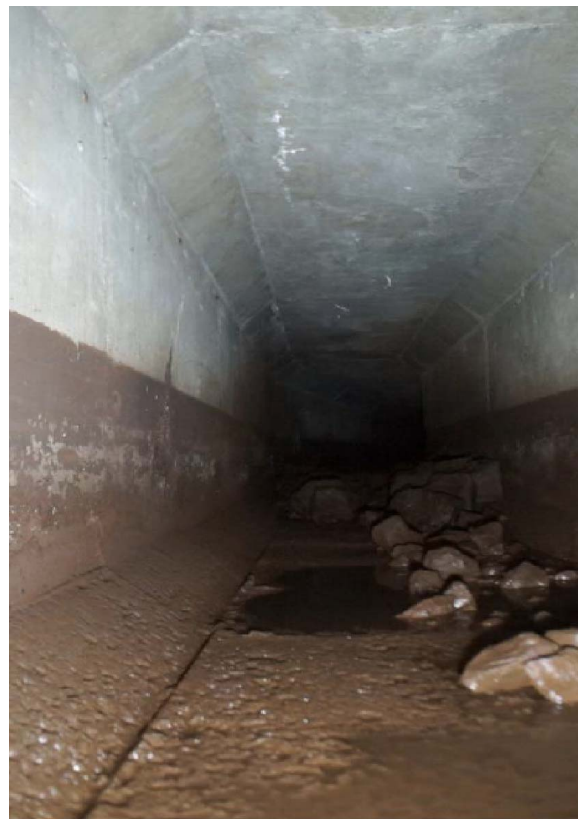
Figura 65: Vista da parte interna da galeria de fundo da B I, com acúmulo de rejeito mineral na parte inferior

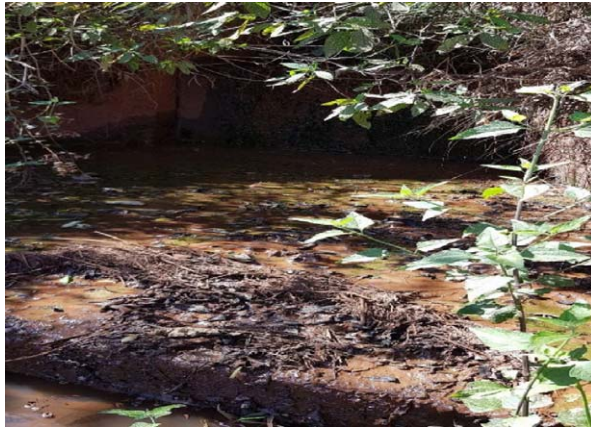
De acordo com o RISR de setembro de 2018 da B I, verificou-se a necessidade de intervenção na saída do sistema extravasor (figura 66), pois este não somente se encontrava assoreado, mas também necessitando de manutenção em sua laje de fundo. Nesta laje, foi identificado o início de um processo erosivo no contato com o terreno natural, estando a porção mais a jusante em balanço. Por fim, ressaltou-se em tal documento, a necessidade de poda da bacia de dissipação para a Barragem VI (figura 67) uma vez que, devido à vegetação alta, não foi possível avaliar o tipo de revestimento existente.

Figura 66: Detalhe da saída do extravasor da B I, assoreada e com erosão abaixo da laje a jusante

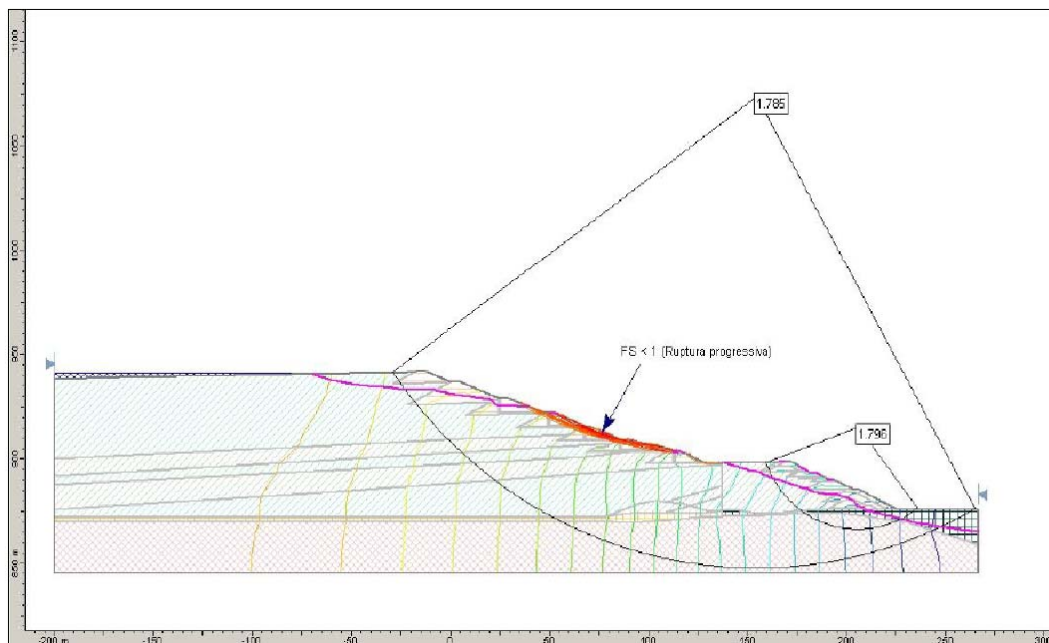
O relatório é ilustrado com figuras referentes às análises efetuadas e há citação de uma provável ruptura progressiva local com FS < 1 em condição drenada, conforme demonstra a figura 69.

Figura 69: Análise da estabilidade da Seção 2, cota 942m , ruptura global e local, com redução da largura da praia para 50m. Obs: local sinalizado pela seta com provável ruptura progressiva com Fator de Segurança FS < 1

A Geoconsultoria ao final conclui que, mantida a largura de praia, a condição de segurança da barragem é satisfatória em condições drenadas, conforme consta nas páginas 23 e 31 do relatório, **porém é silente em relação à condição adversa de segurança que diz respeito ao local com provável ruptura progressiva na Seção 2 da barragem.**

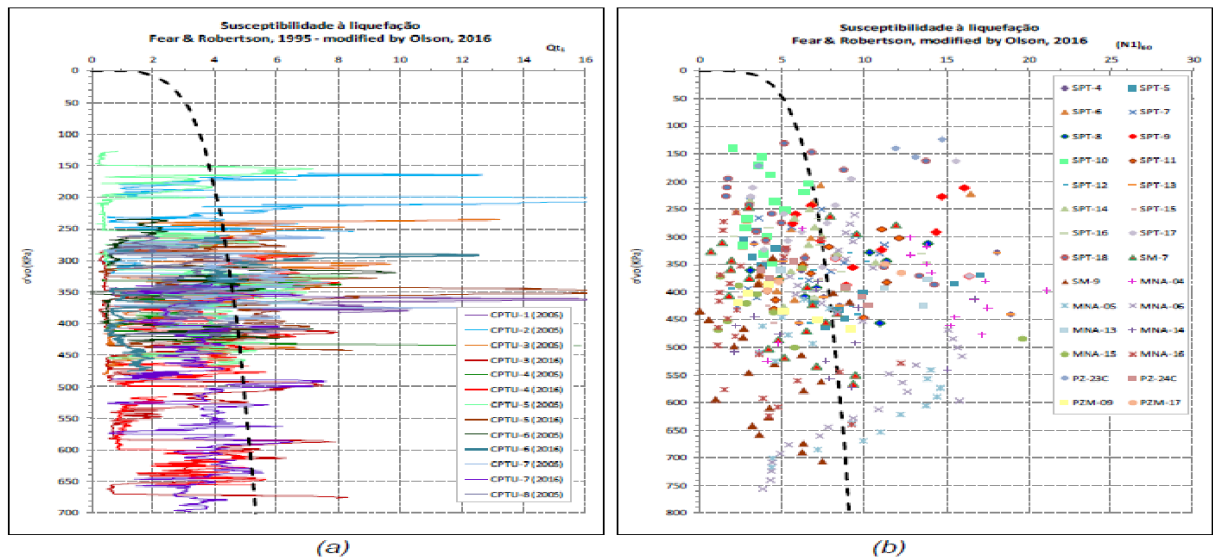
A figura 70 mostra a suscetibilidade dos rejeitos a comportamento não drenado e, de maneira geral, concluiu-se que os pontos estão abaixo ou próximos à curva limite, conferindo-lhes um comportamento não drenado e suscetível a liquefação.

Figura 70: Suscetibilidade dos rejeitos. Ensaios CPTu (a) e NSPT (b)

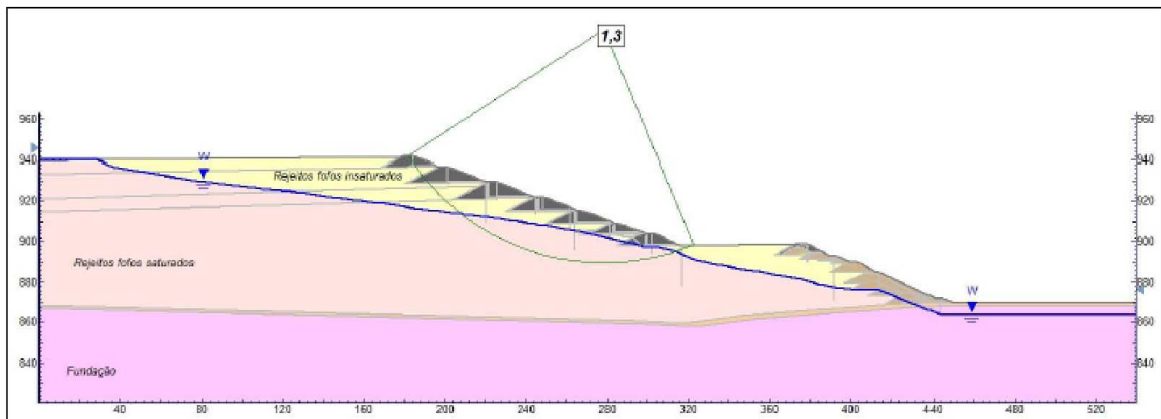
O resultado da análise de estabilidade da B I para a condição não drenada apresentou um valor de FS = 1,3 (figura 72).

Figura 72: Resultado da análise de estabilidade para a condição não drenada da B I

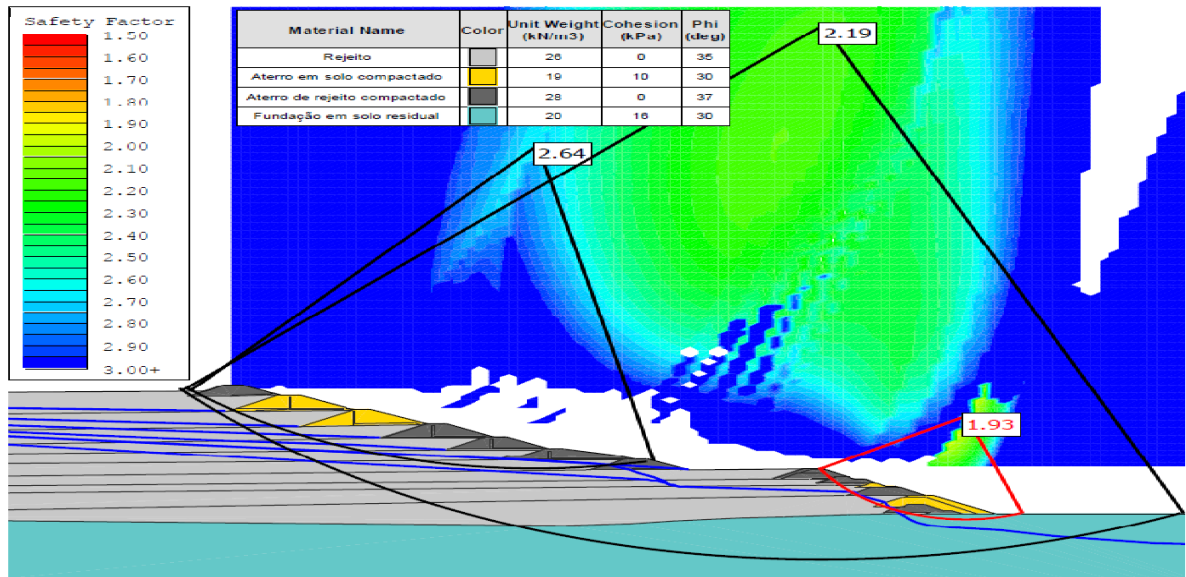
Os FS obtidos foram FS = 1,93 (Seção C-C), FS = 1,76 (Seção D-D) e FS = 1,60 (Seção E-E), sendo que as superfícies críticas desenvolveram-se abaixo da berma de recuo da cota 899 m, interceptando o dique de partida e condicionando a estabilidade da B I sob condições drenadas, conforme figura 73, figura 74 e figura 75.

Figura 73: Análise de estabilidade para a condição drenada, superfície circular (Seção C-C): FS=1,93 (Spencer)

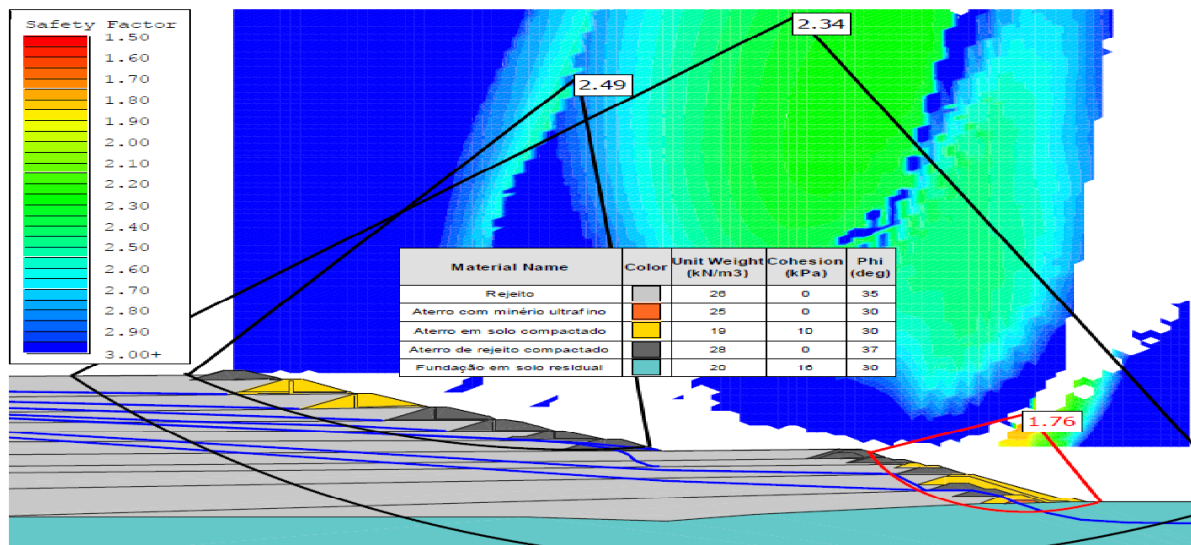
Figura 74: Análise de estabilidade para a condição drenada, superfície circular (Seção D-D): FS=1,76 (Spencer)

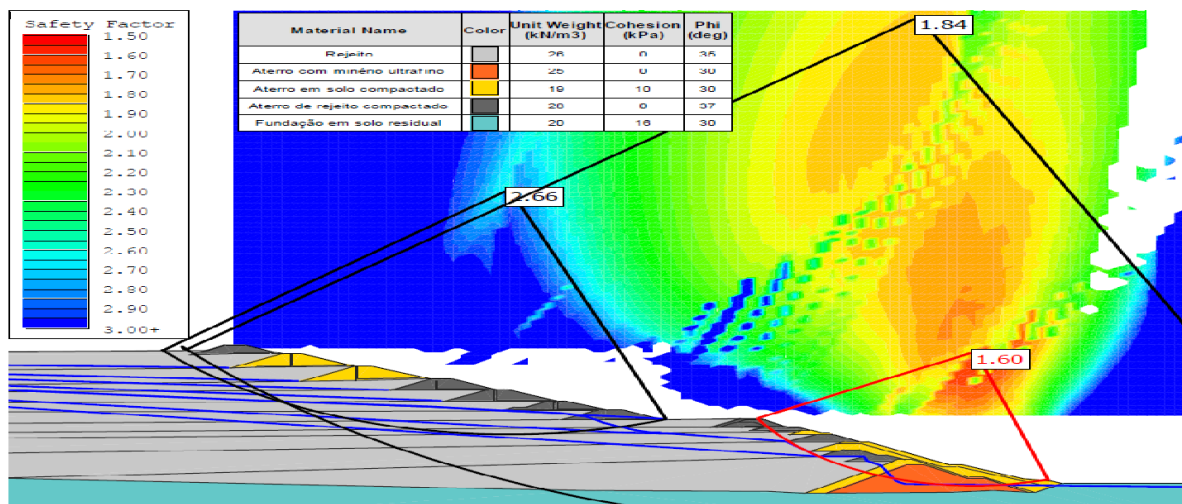
Figura 75: Análise de estabilidade para a condição drenada, superfície circular (Seção E-E): FS=1,60 (Spencer)

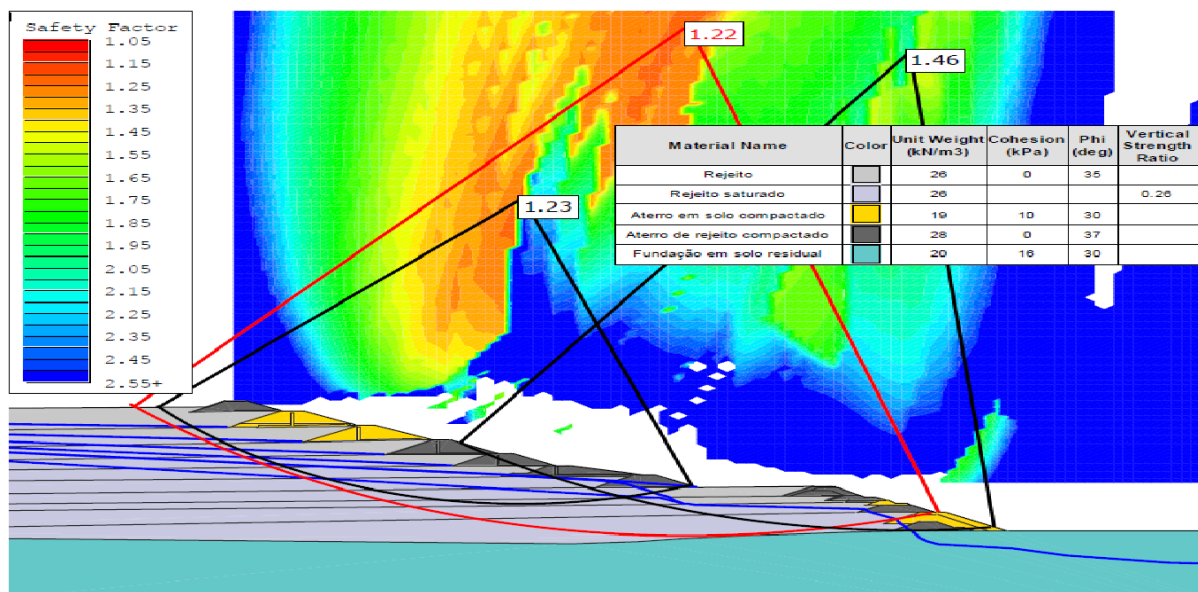
Para a avaliação do potencial de liquefação considerou-se que algo imprevisível (gatilho) possa ocorrer e levar os materiais suscetíveis a liquefação a atingirem sua resistência não drenada de pico. Deste modo, conforme a figura 76, figura 77 e figura 78 extraídas do documento, as análises realizadas considerando um gatilho desconhecido resultaram nos FS = 1,22 (Seção C-C), FS= 1,18 (Seção D-D) e FS = 1,09 (Seção E-E).

Figura 76: Análise de estabilidade para a condição não drenada, superfície circular e gatilho desconhecido (Seção C-C): FS=1,22 (Spencer)

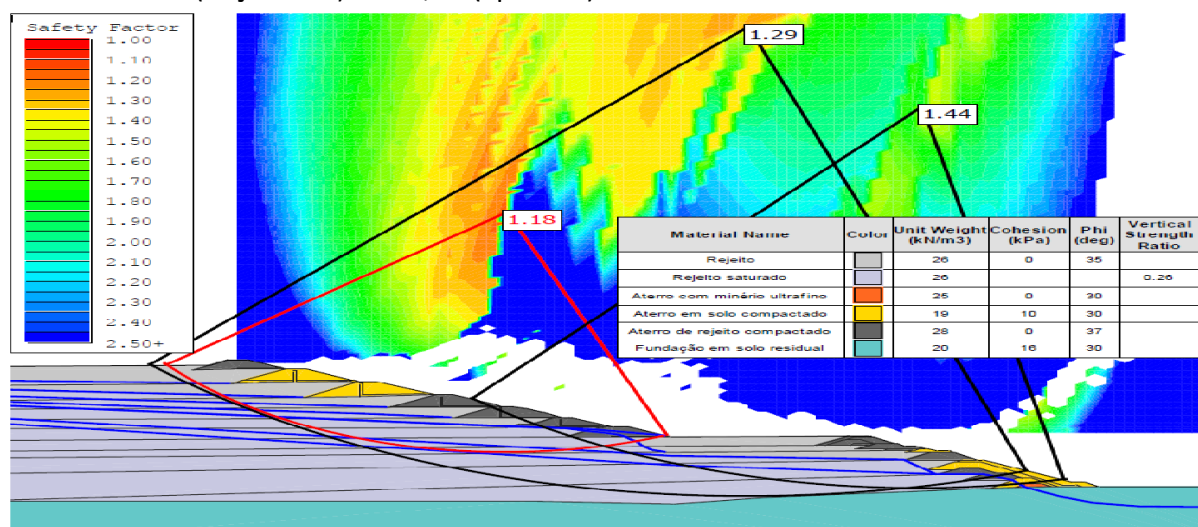
Figura 77: Análise de estabilidade para a condição não drenada, superfície circular e gatilho desconhecido (Seção D-D): FS=1,18 (Spencer)

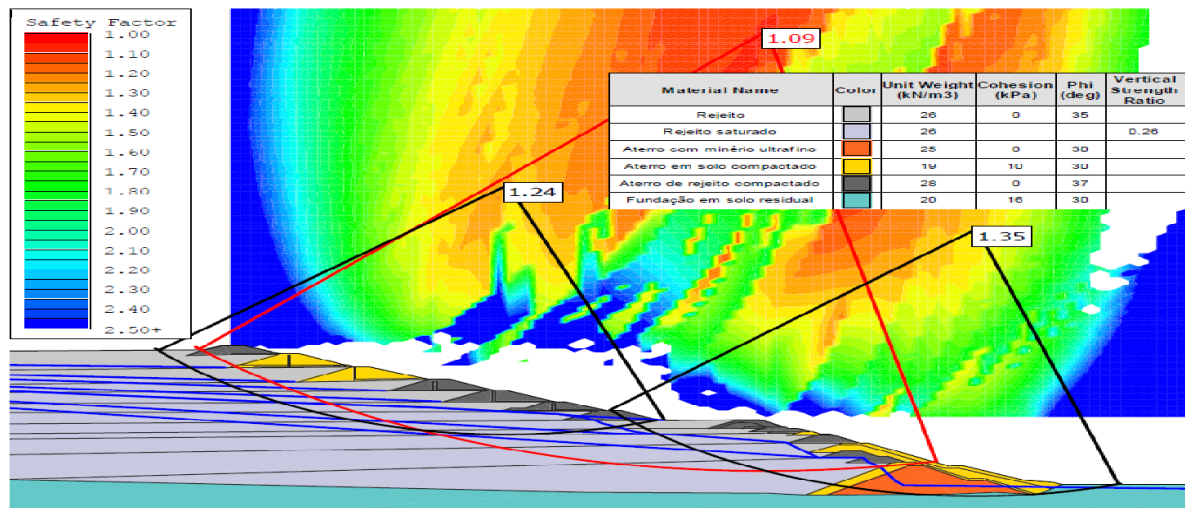
Figura 78: Análise de estabilidade para a condição não drenada, superfície circular e gatilho desconhecido (Seção E-E): FS=1,09 (Spencer).

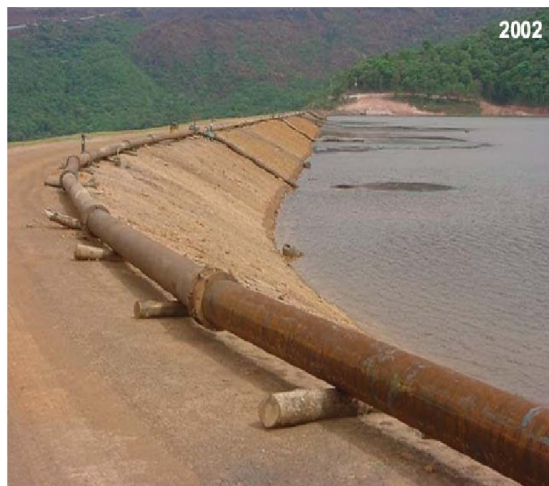
Figura 82: Barragem B I com largura de praia igual a zero em 2002

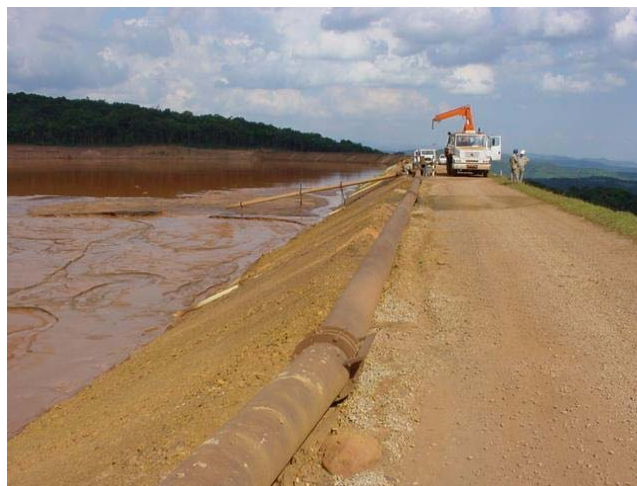
Figura 83: Barragem B I sem largura de praia em 2006

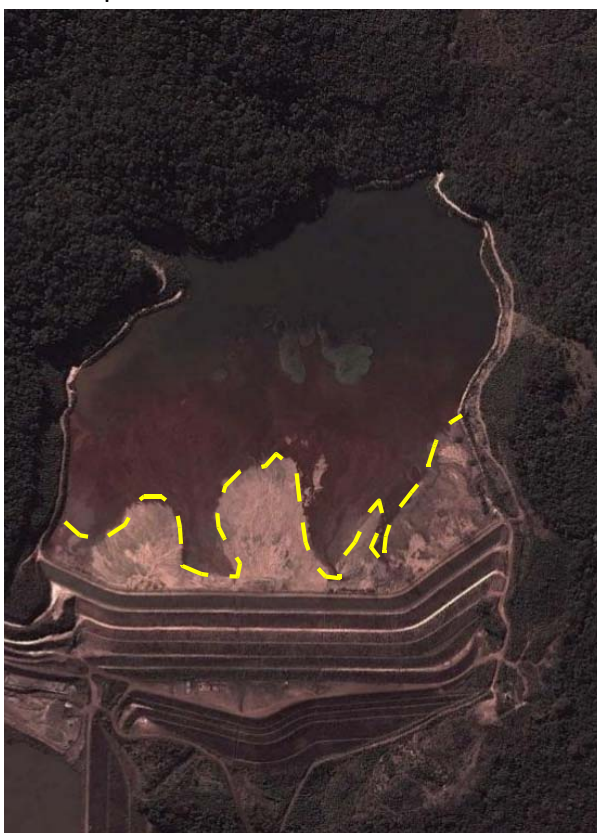
Figura 84: Barragem B I com a praia começando a ser formada em 2012 (linha amarela tracejada), mas ainda com finos perto do barramento

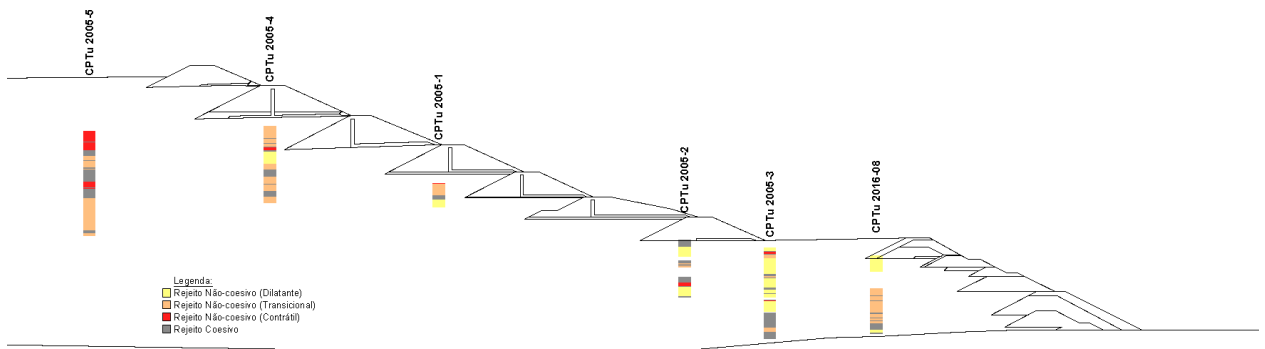
Figura 85: Resultados dos ensaios CPTu de 2005 e 2016 na seção 2-2 da B I. Obs: Cor amarela: rejeitos não coesivos (dilatante); cor laranja: rejeitos não coesivos (intermediários); cor vermelha: rejeitos não coesivos (contráteis); cor cinza: rejeitos coesivos

As camadas heterogêneas de rejeitos lançadas na B I, isto é, uma camada de rejeito arenosa lançada sobre um rejeito argiloso e vice-versa, prejudicam o escoamento de água e auxiliam na formação dos lençóis suspensos.

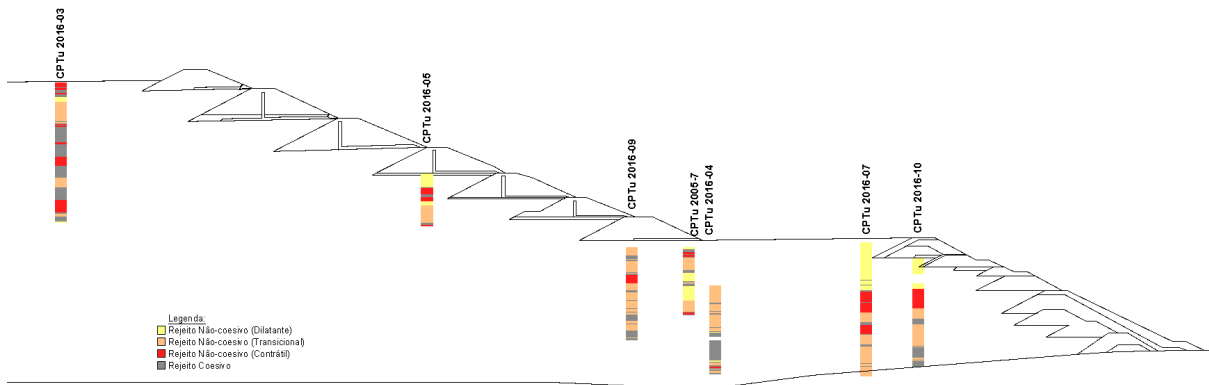
Figura 86: Resultados dos ensaios CPTu de 2005 e 2016 na seção 3-3 da B I. Obs: Cor amarela: rejeitos não coesivos (dilatante); cor laranja: rejeitos não coesivos (intermediários); cor vermelha: rejeitos não coesivos (contráteis); cor cinza: rejeitos coesivos

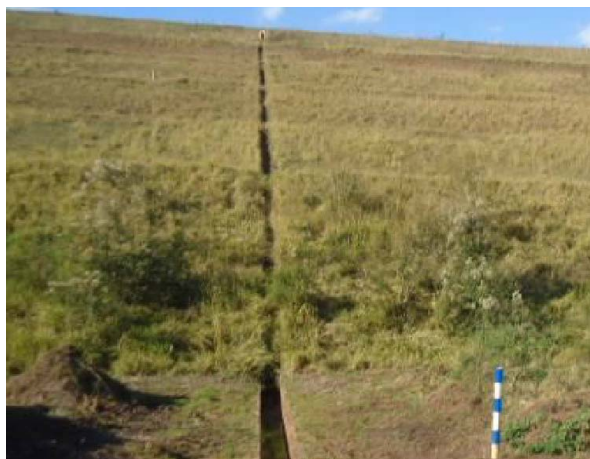
Figura 90: Arbustos no talude

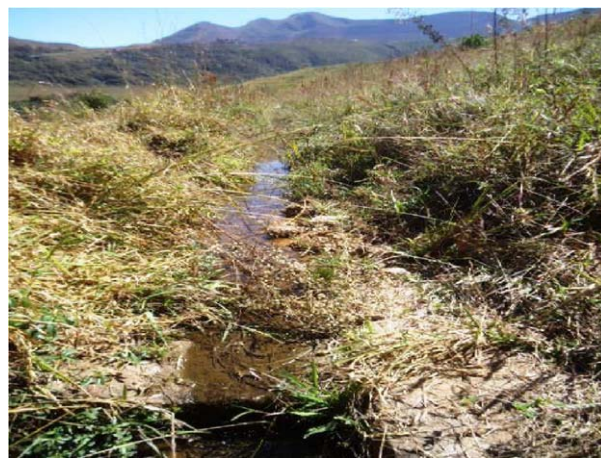
Figura 91: Vegetação alta obstruindo a canaleta de drenagem

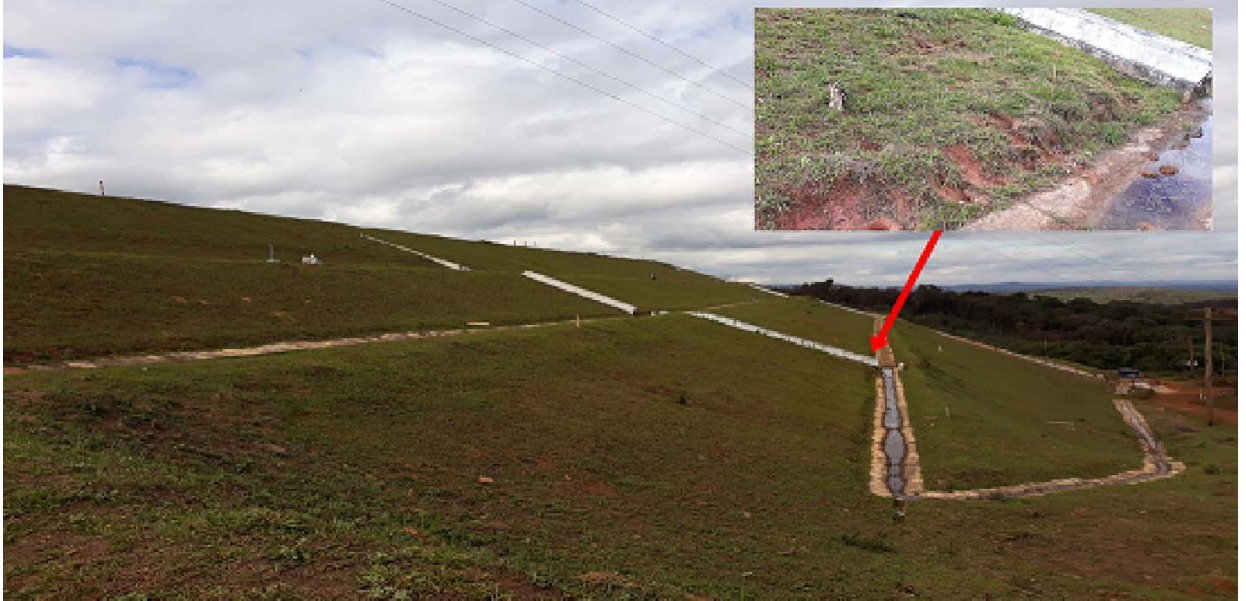
Figura 98: Surgência de água no talude junto à canaleta

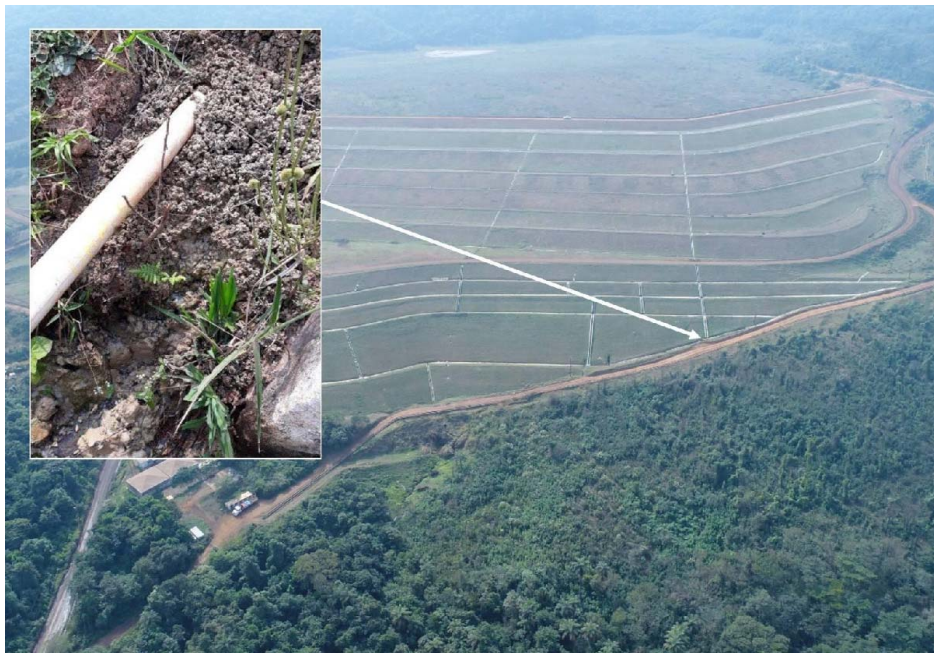
Figura 101: Surgência de água no talude principal próximo à saída de DHP

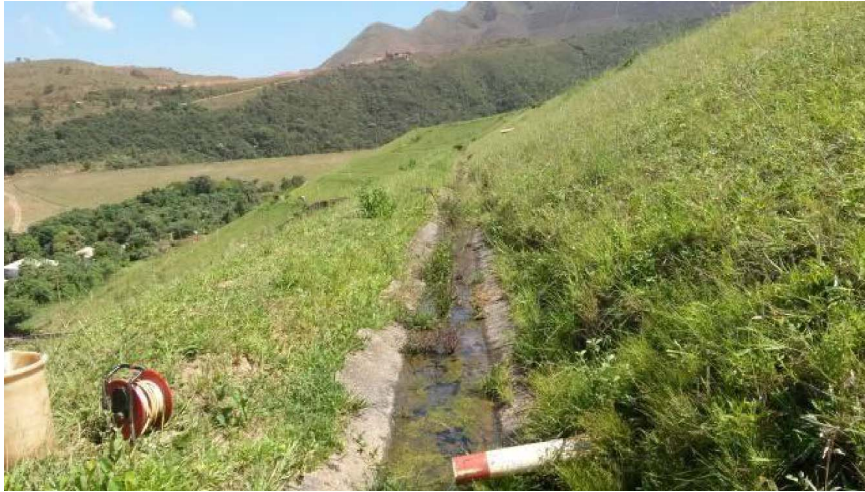
Figura 104: Canaleta de drenagem constantemente assoreada e acumulando água

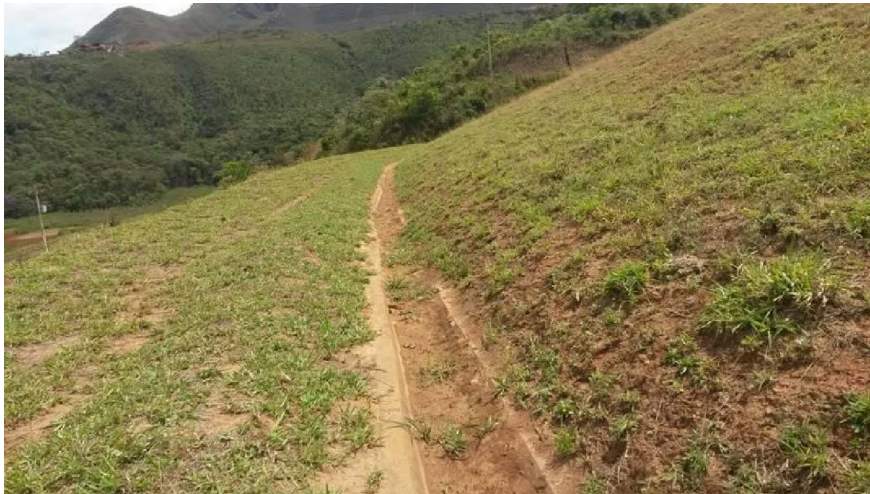
Figura 105: Canaleta de drenagem superficial assoreada

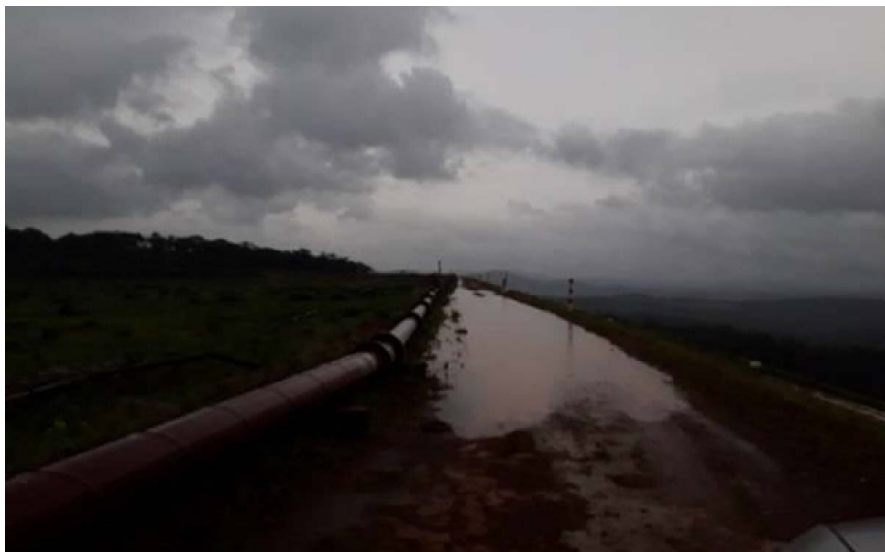
Figura 106: Drenagem superficial da barragem obstruída com acúmulo de água na crista do barramento

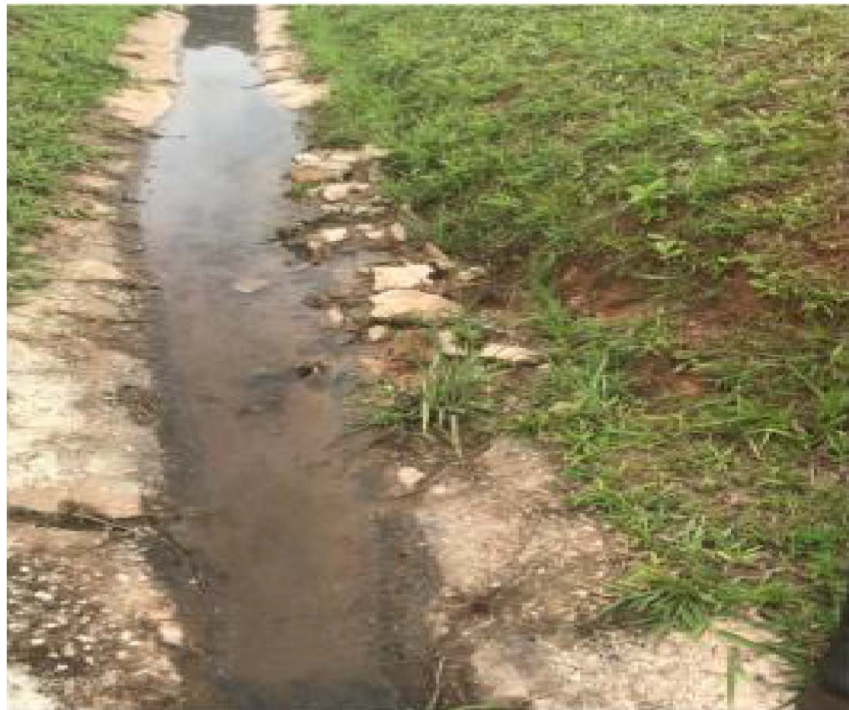
Figura 109: Canaleta de drenagem superficial danificada por pisoteamento de gado e assoreada com acúmulo de água

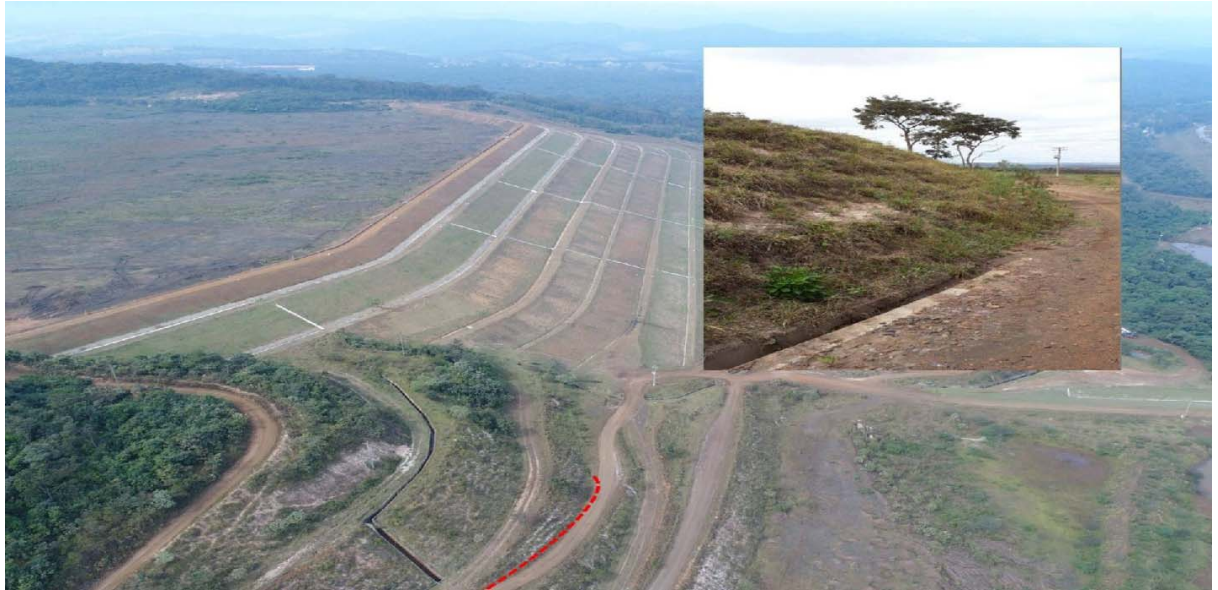
Figura 111: Canaleta de drenagem superficial assoreada

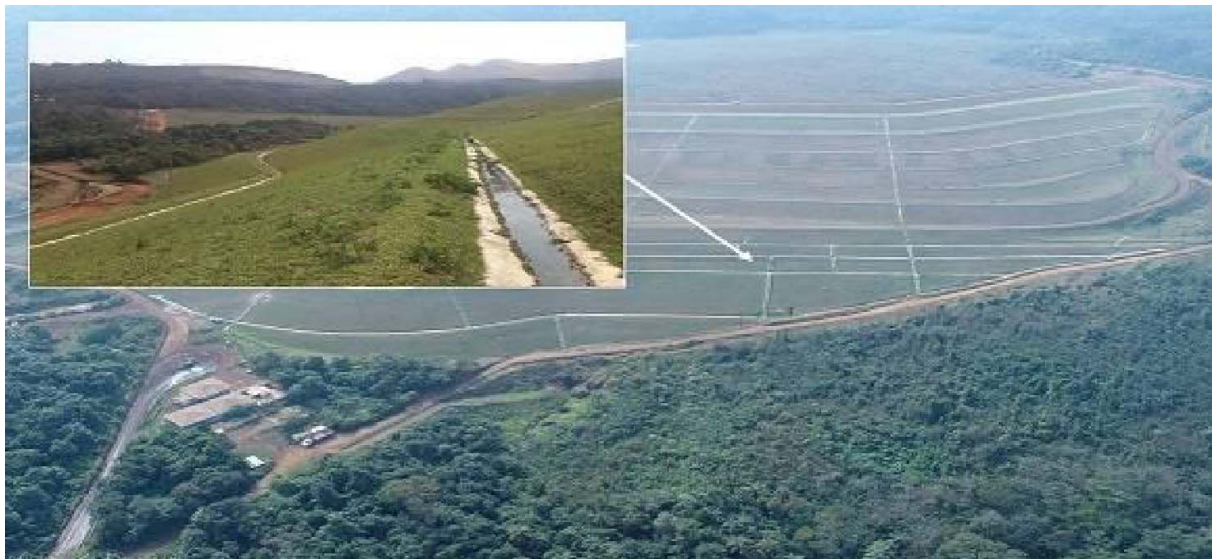
Figura 112: Canaleta de drenagem superficial assoreada com acúmulo de água

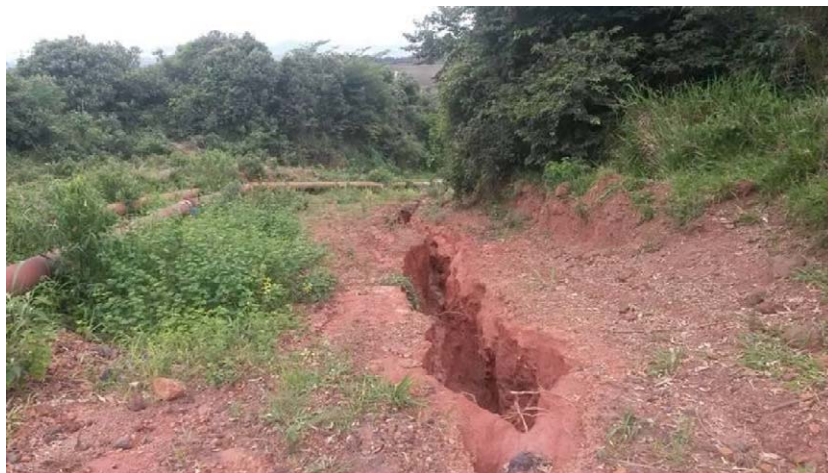
Figura 119: Erosão no acesso à barragem

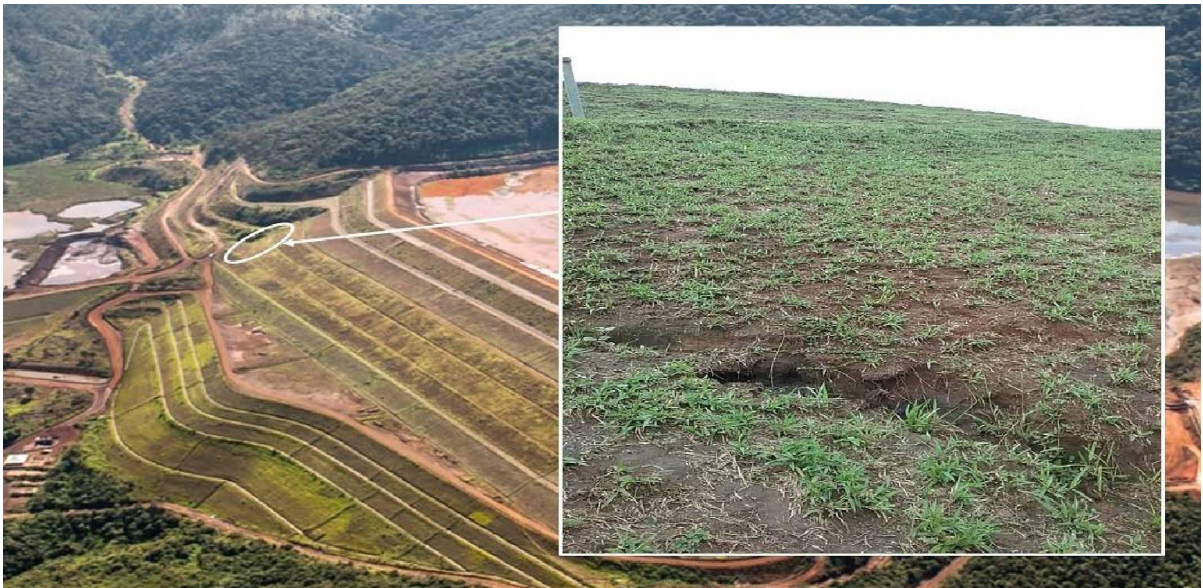
Figura 121: Ravinas na ombreira direita do talude

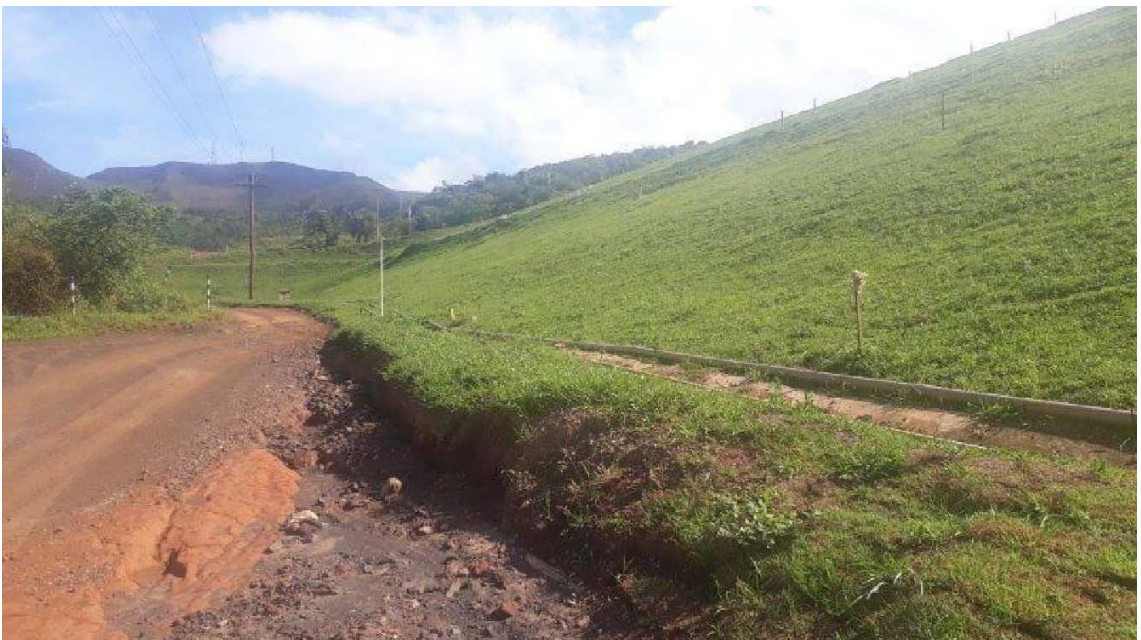
Figura 123: Formação de erosão no pé da barragem devido a drenagem superficial irregular

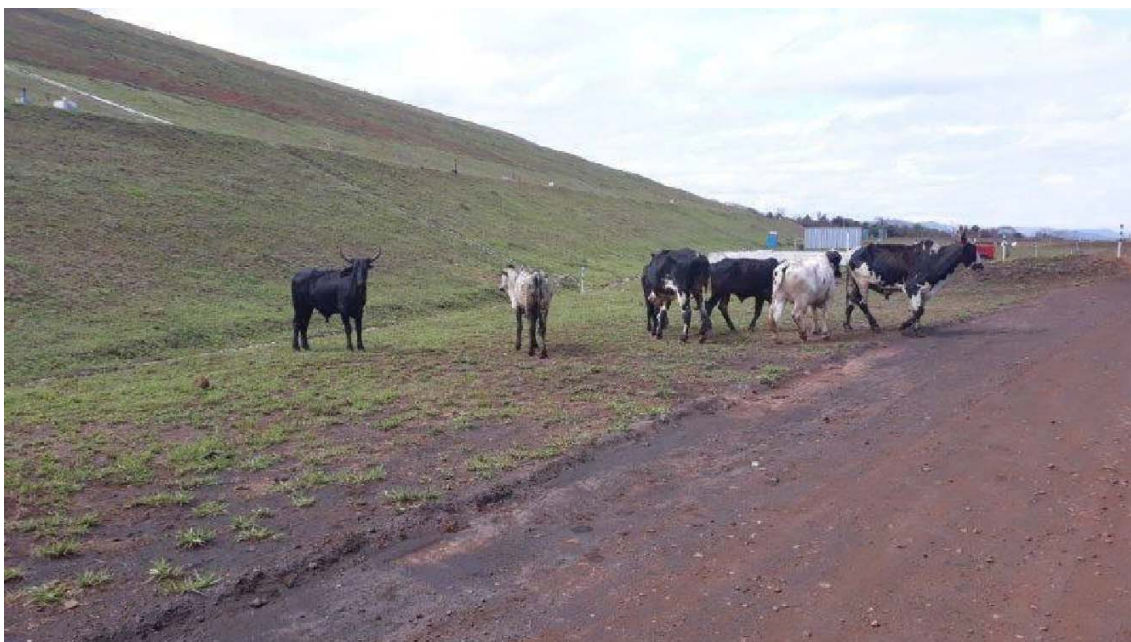
Figura 126: Presença de gado no talude do barramento

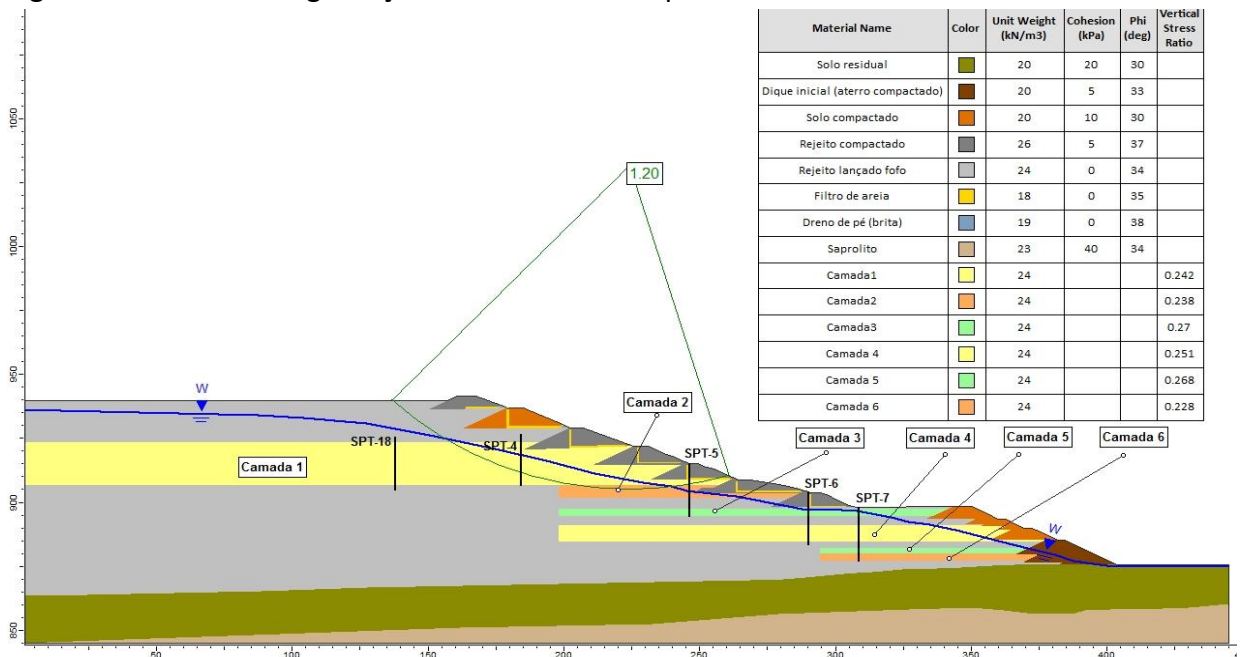
A figura 135, extraída do documento, mostra que a superfície crítica de ruptura intercepta o rejeito lançado fofo e as camadas 1 e 2. Assim, foram realizadas quatro análises de estabilidade considerando uma taxa de acréscimo de 10% no valor médio de cada parâmetro (coesão, ângulo de atrito e razão de resistência - $S_{u(\text{pico})} / \sigma'_{vo}$) dos materiais interceptados pela cunha de ruptura, enquanto se mantiveram os demais parâmetros fixos com seus respectivos valores médios. O FS obtido foi igual a 1,20.

Figura 135: Fator de Segurança Determinístico - Superfície Crítica – Parâmetros Médios

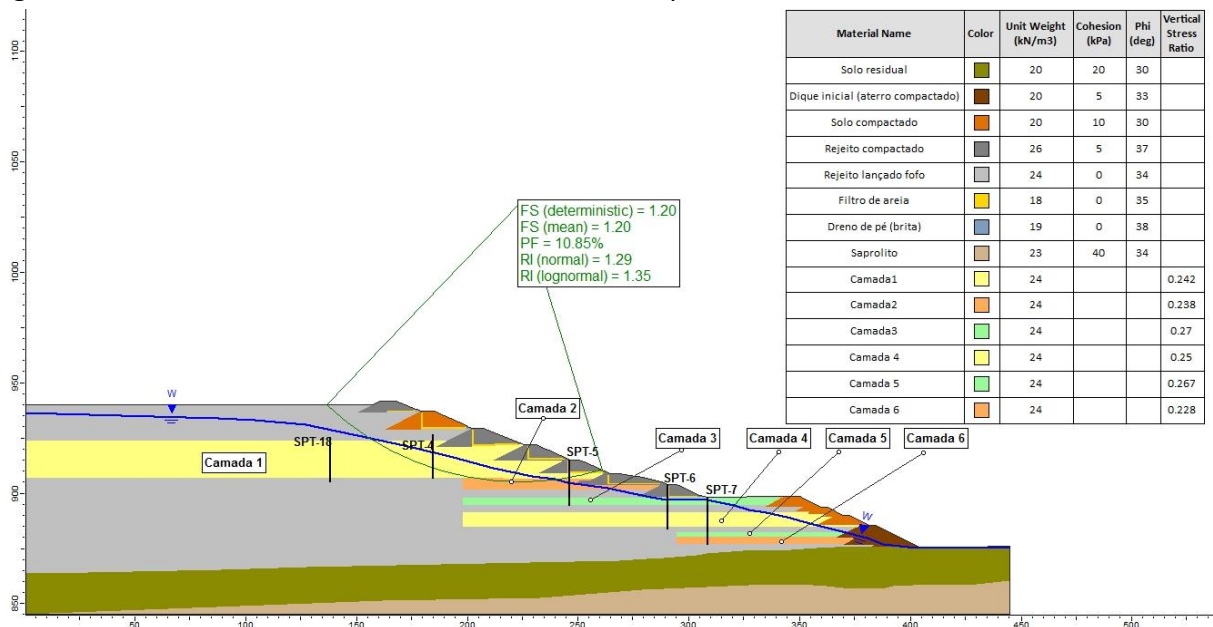
Os resultados encontrados para a superfície crítica foram de FS médio de 1,20, conforme apresentado na figura 136.

Figura 136: Resultados da Análise Probabilística – Superfície Crítica – Monte Carlo

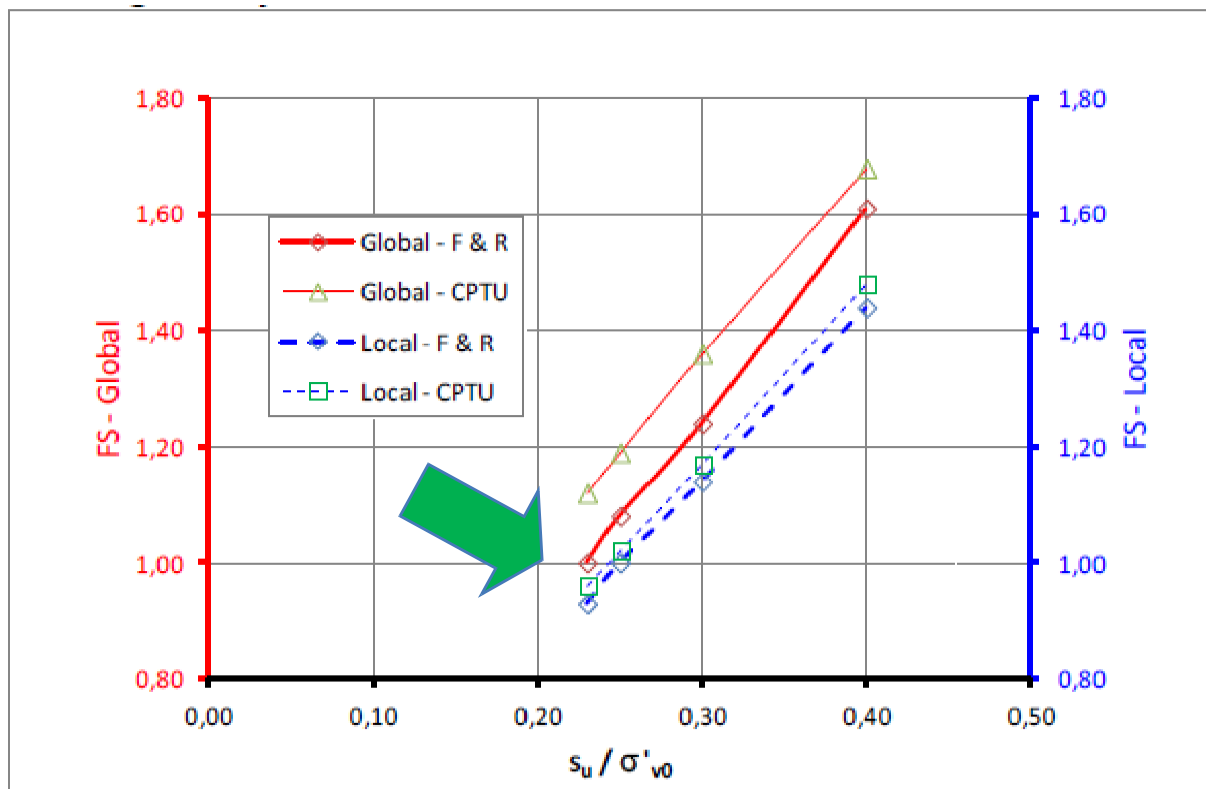
Figura 139: Gráfico da análise de estabilidade para condição não drenada para valores adicionais de resistência não drenada

O estudo informou ainda que foram realizadas análises adicionais de estabilidade para os dois modelos, variando os valores de resistência não drenada para a análise global e análise local. Obteve-se um FS da condição não drenada da B I de valor igual a 1,0, indicado pela seta verde conforme a figura 139.

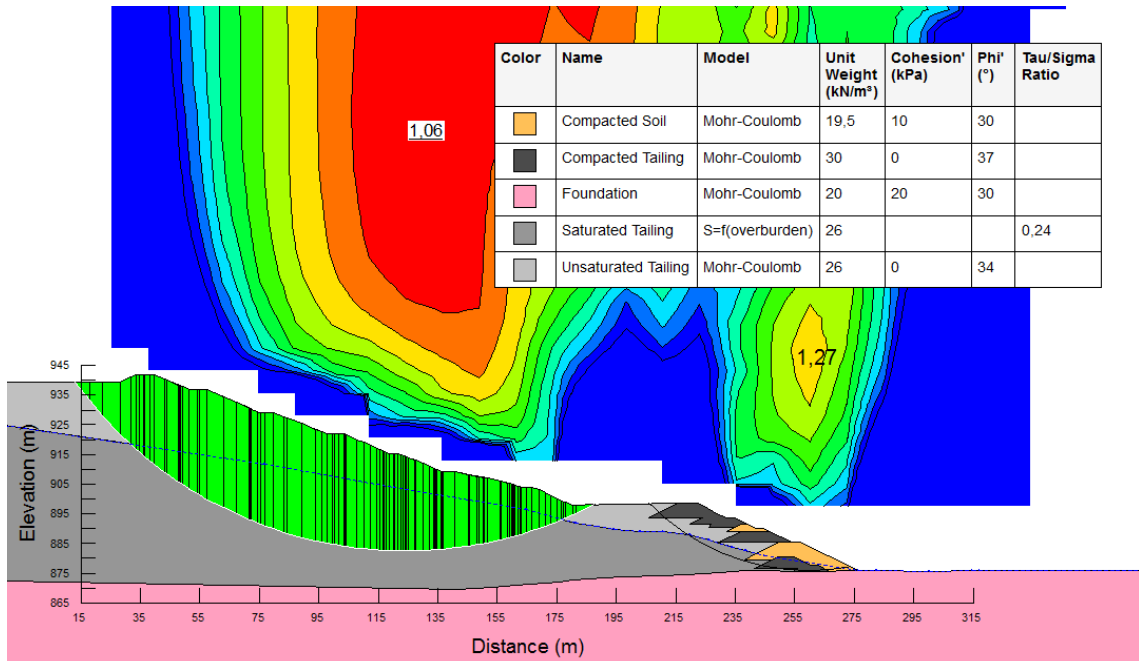
Figura 142: Análise determinística para o talude jusante em condições não-drenadas - cenário 1, condição de pico, FS = 1,06 (Spencer)

Foi considerado que todo o rejeito saturado abaixo da superfície piezométrica é suscetível à liquefação **conforme recomendação do PIESEM**. Obteve-se um FS de 1,06 para a resistência de pico na condição não drenada da B I, conforme figura 142, extraída do documento.

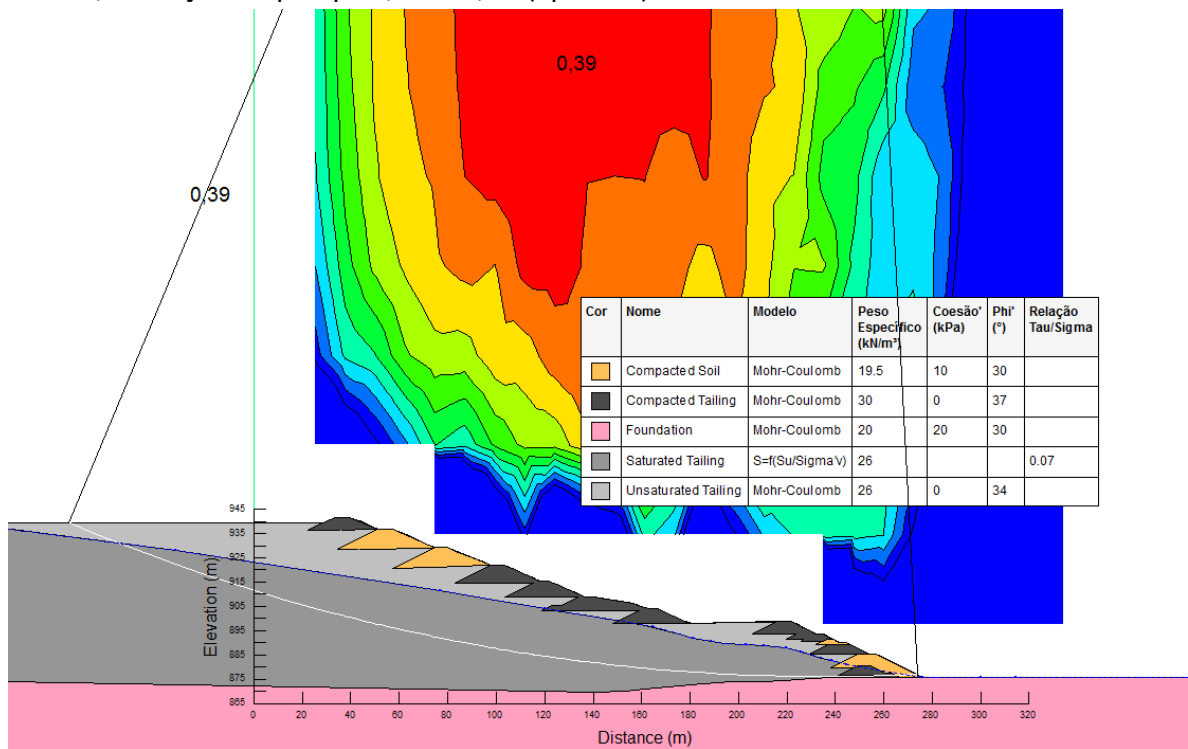
Figura 143: Análise determinística para o talude jusante em condições não-drenadas - cenário 1, condição de pós-pico, FS = 0,39 (Spencer)

Dando continuidade à metodologia de Olson (op. cit.), as empresas Potamos e TÜV SÜD adotaram o valor de $S_u/\sigma'_v = 0,07$ como sendo a envoltória da resistência não drenada pós-pico (residual) obtido pela retroanálise da liquefação da Barragem do Fundão. Ao final encontraram o FS para análise pós-pico de 0,39, conforme figura 143, extraída do documento.

Novamente, em 20/12/2017, o documento é revisado (Revisão 1), porém os parâmetros para o cálculo dos FS para a condição não drenada permaneceram inalterados, bem como os valores dos FS (1,06 para a resistência de pico e 0,39 para análise pós-pico).
