Ministério da Economia
Secretaria Especial de Previdência e Trabalho
Secretaria do Trabalho / Subsecretaria de Inspeção do Trabalho
Superintendência Regional do Trabalho em Minas Gerais
SEGUR - Seção de Segurança e Saúde do Trabalhador

Relatório de Análise de Acidente de Trabalho

Rompimento da barragem B I da Vale S.A. em Brumadinho/MG
em 25/01/2019

Setembro de 2019

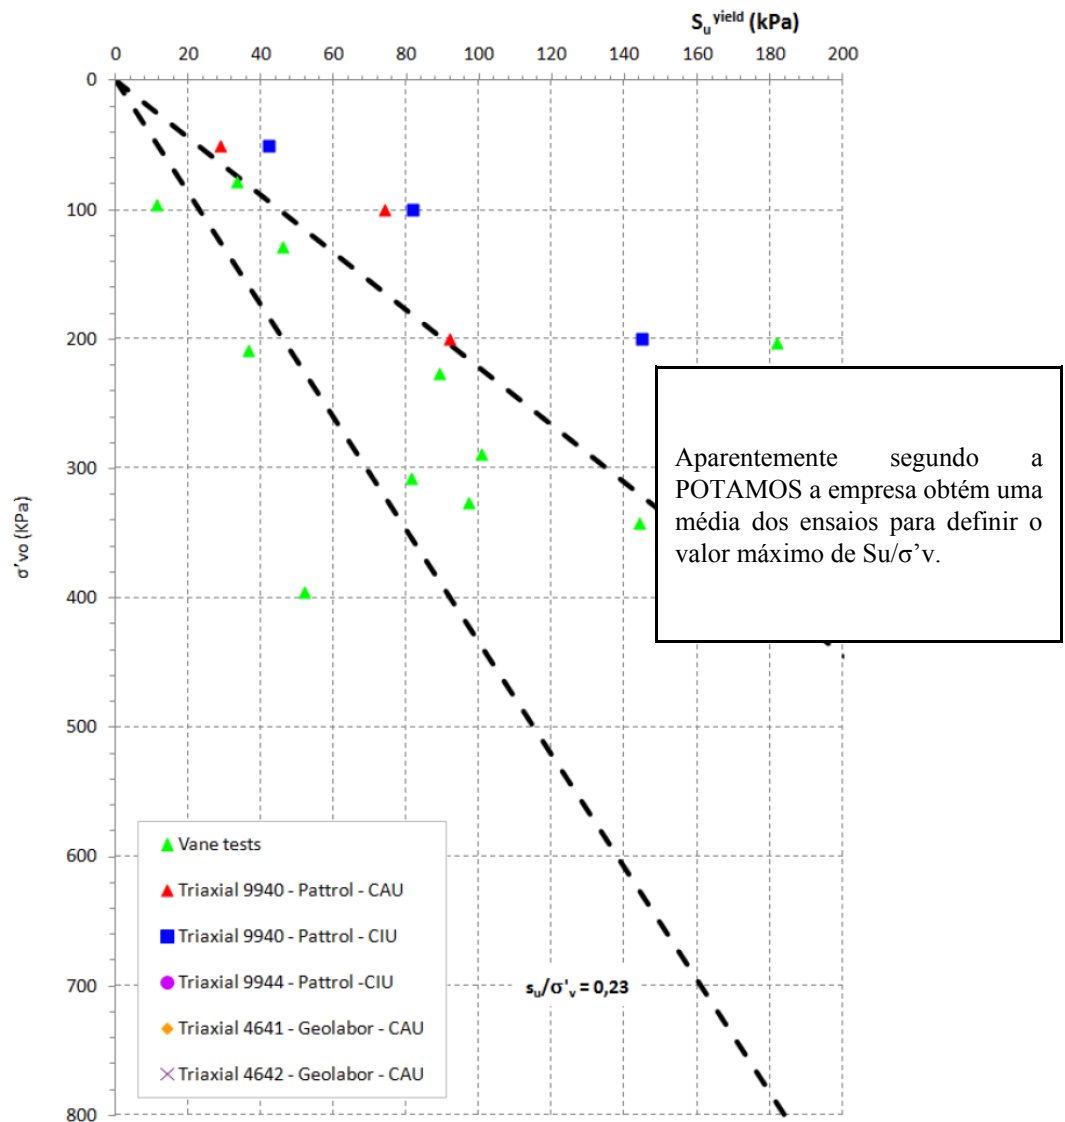
Figura 144: Razões de resistências não drenadas de pico obtidas pela Geoconsultoria, considerando ensaios Vane Test e triaxiais

A Potamos observou ainda que a variação da envoltória da resistência não drenada de pico (S_u/σ'_v) compreendeu a faixa de valores de 0,22 a 0,45 considerando ensaios de campo e laboratório e que o valor máximo (0,45), definido nos ensaios Triaxiais e Vane Tests, pode ser considerado elevado para o material em estudo, conforme dados disponíveis na bibliografia (Olson, 2016). A figura 144 apresenta gráfico ilustrando os valores de resistência adotados pela Geoconsultoria em sua análise.

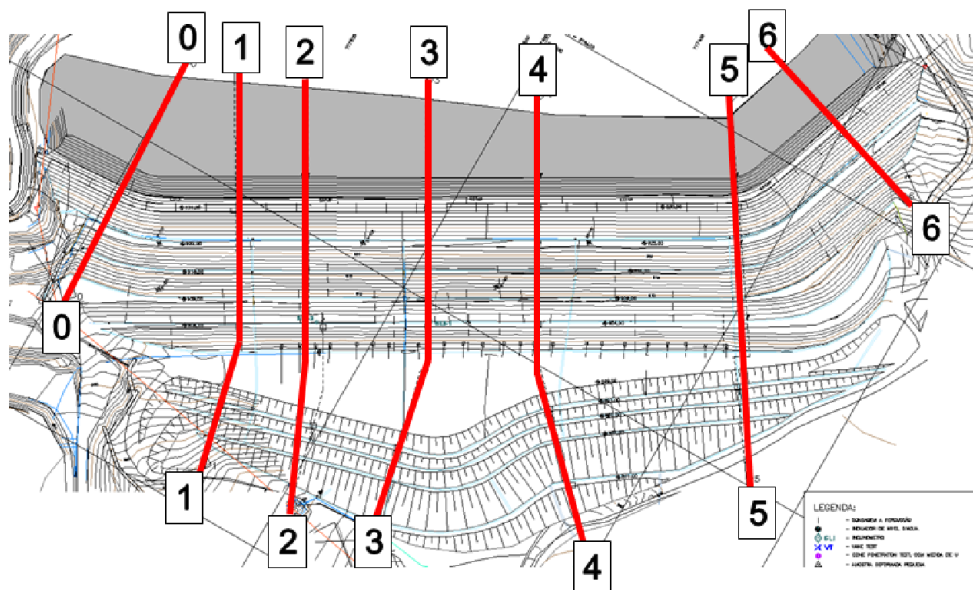
Figura 146: Localização das seções instrumentadas da Barragem I

Apresentamos em seguida informações que entendemos relevantes sobre a análise de liquefação da B I contida no documento. A figura 146, dele extraída, cita as seções instrumentadas do barramento que foram objeto de estudo para as análises de estabilidade.

A TÜV SÜD expressou uma preocupação no documento em relação à não realização de uma investigação geotécnica mais aprofundada nas seções da B I. Citou que esta condição acarretou a extrapolação de dados das seções 2-2 e 3-3 para a seção 4-4, implicando no surgimento de incertezas em relação às reais condições estruturais da barragem, inclusive com repercussão no cálculo do FS que define a sua condição de estabilidade.

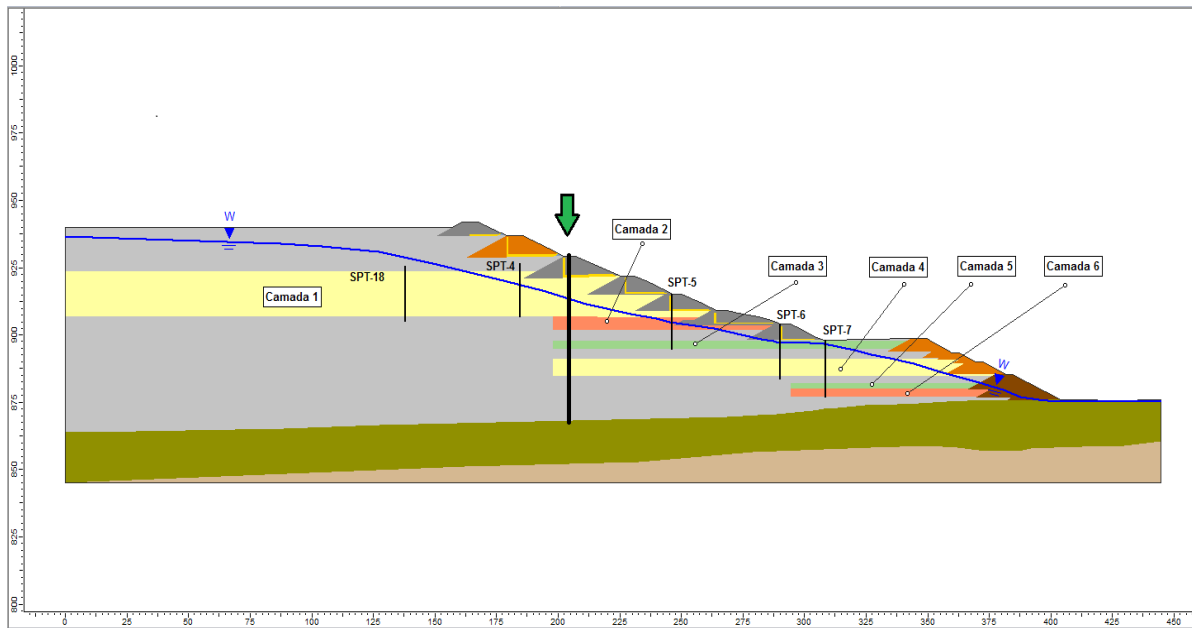
Figura 150: Furo vertical (seta verde) que foi executado no dia do rompimento da B I

O furo concluído em 25 de janeiro de 2019, por volta das 11:15h, atravessou as camadas 1 e 2 que se mostraram mais críticas à liquefação. A seta verde na figura 150 extraída do documento indica a localização do furo de 68 m em relação às camadas 1 e 2.

Segundo informações colhidas pela Auditoria Fiscal dos profissionais geotécnicos entrevistados, a **execução desta operação, tendo em vista a profundidade do furo, poderia se constituir em um potencial acionamento do gatilho da liquefação, devido à existência de camadas de rejeito da B I que apresentavam estabilidade crítica com baixos fatores de segurança para a condição não drenada.**

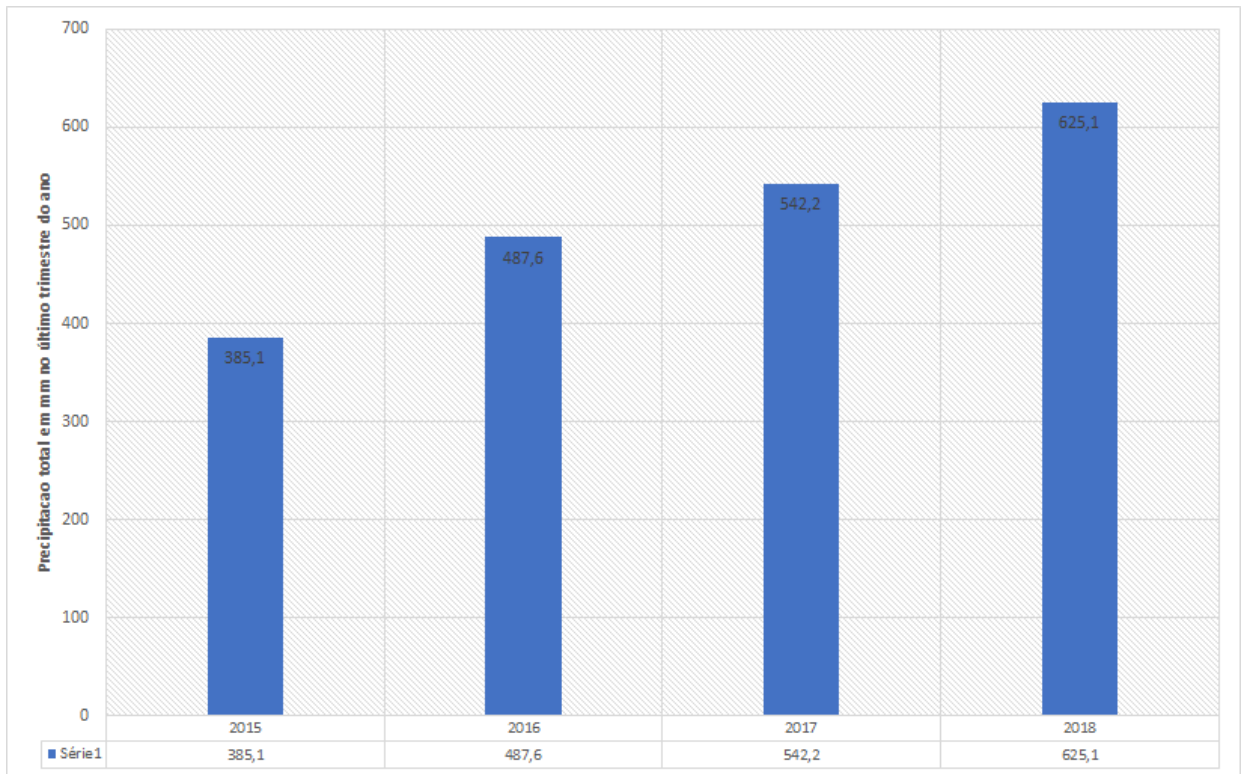
Figura 151: Pluviometria acumulada para os meses de outubro, novembro e dezembro, de 2015 a 2018, na região da B I

Considerando que o rompimento se deu no mês de janeiro de 2019, o objetivo de nosso levantamento foi observar se, de 2015 a 2018, houve alguma alteração relevante das precipitações pluviométricas nos meses de outubro, novembro e dezembro, o que pode ser verificado no gráfico da figura 151.

Observa-se que coincidentemente após a barragem parar de receber rejeitos em junho de 2016, portanto, quando ela atingiu sua maior carga de rejeitos, as chuvas de fim de ano começaram a aumentar progressivamente a cada último trimestre dos anos posteriores.

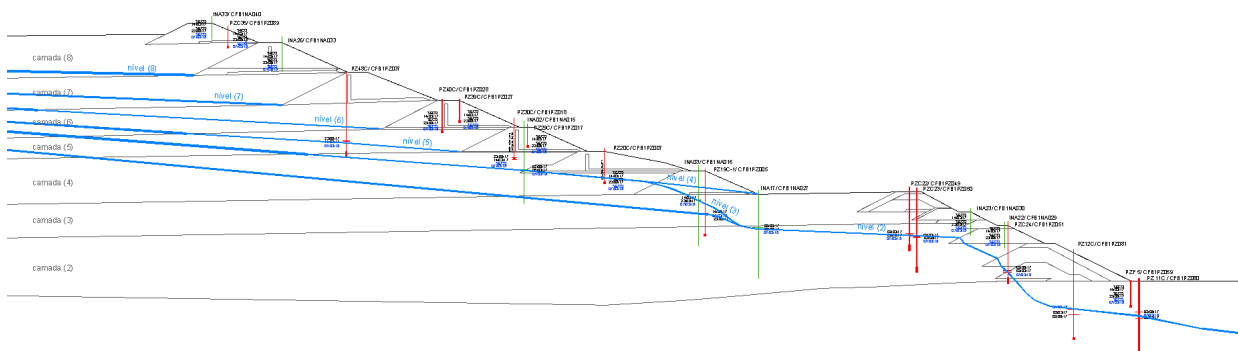
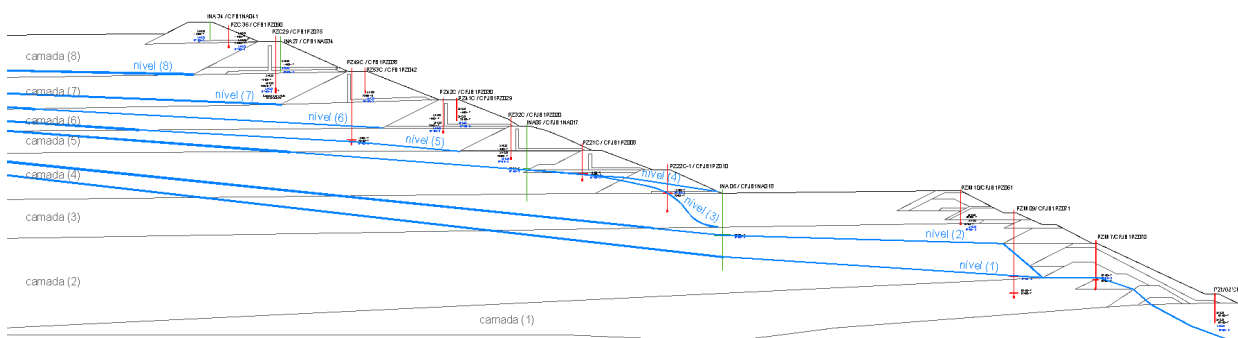
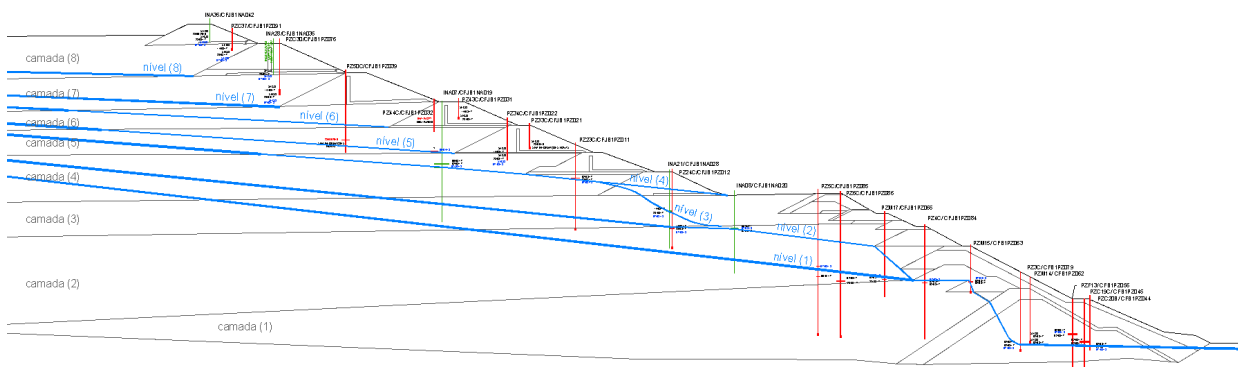
Conforme já mencionado, o lançamento de rejeito na B I durante sua vida foi realizado de forma errática, assim, foram formadas camadas de material fino, pouco permeável, envolto de material com maior granulometria, o que propiciou a formação de camadas de freáticas sobrepostas (lençóis empoeirados). Desta forma, os níveis piezométricos em cada camada de rejeito foram analisados no estudo da Potamos – TÜV SÜD e apresentados na figura 159, figura 160 e figura 161.

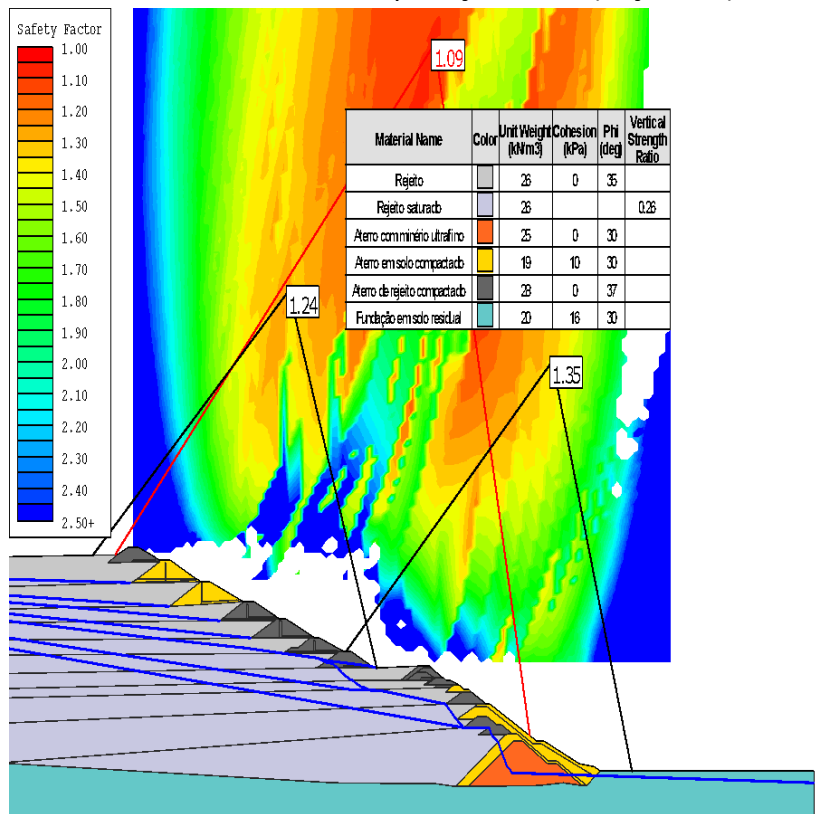
Figura 162: Análise determinística de liquefação da B I (Seção 4-4), FS = 1,09

O Fator de Segurança – FS encontrado para análise determinística de liquefação foi de 1,09, ou seja, menor que o definido pela metodologia utilizada, de Olson, que define como 1,3 o FS mínimo aceitável, conforme figura 162. A probabilidade de ruptura por liquefação foi definida em 3×10^{-4} .

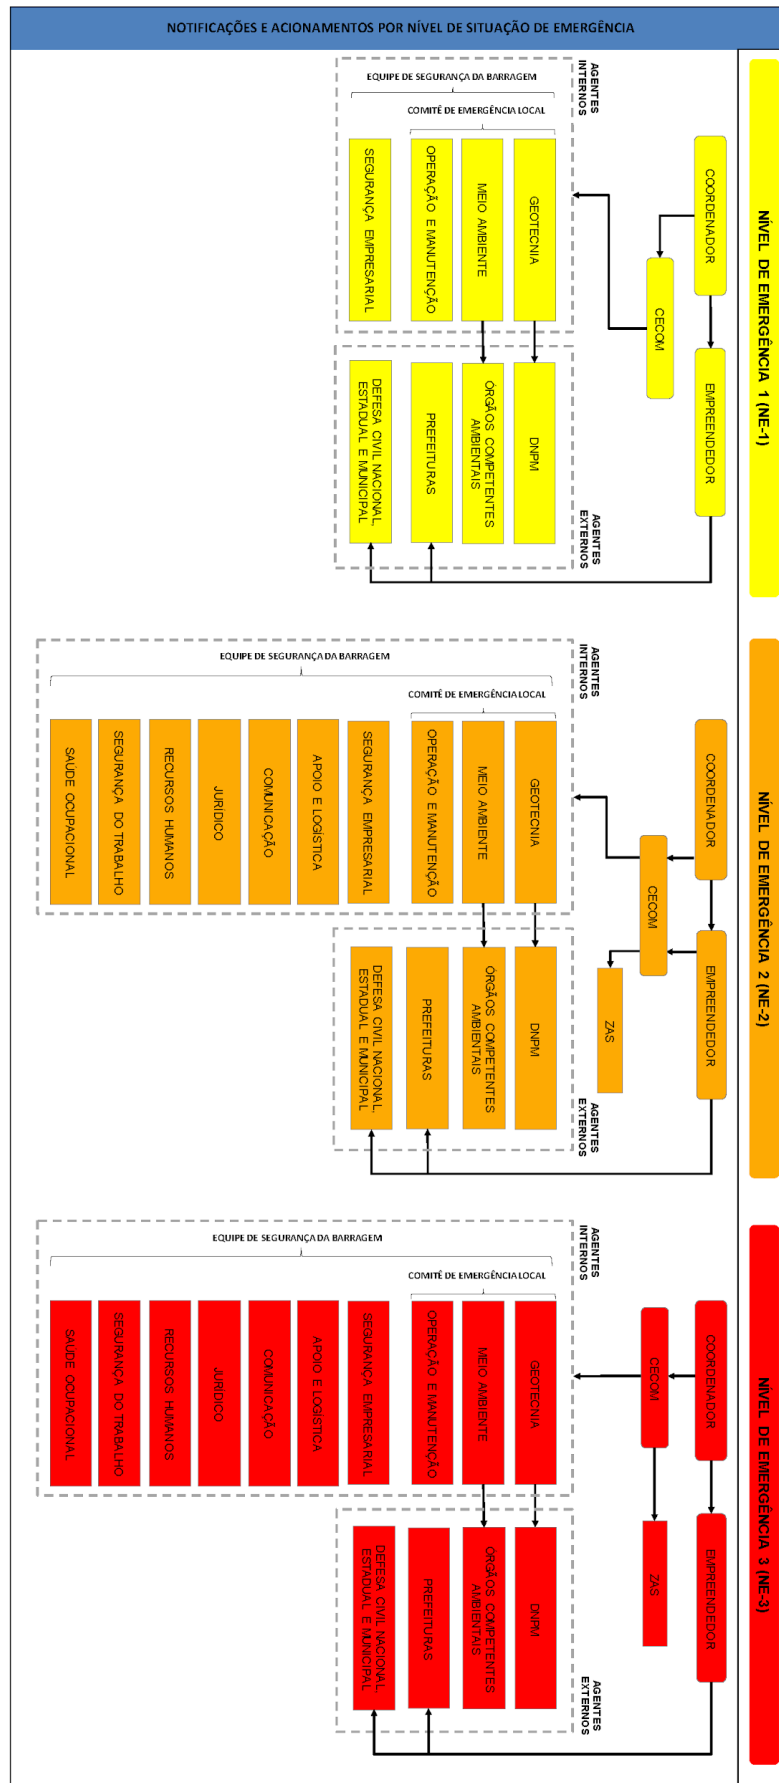
Figura 166: Organograma de notificação do PAEBM da barragem B I da mina Córrego do Feijão

No item 8, são apresentados os procedimentos de notificação e sistemas de alerta em caso de emergência. É apresentado na página 25 do documento um fluxograma de notificação (figura 166) para cada um dos níveis de emergência. Nesse fluxograma é possível observar, que independentemente do nível de emergência, o antigo DNPM (hoje ANM), os órgãos ambientais, as prefeituras e as defesas civis nacional, estadual e municipais deveriam ser comunicados e que apenas a partir do nível 2 de emergência os setores de Segurança e Saúde do Trabalho seriam comunicados da emergência, contrariando, conforme já descrito, a Norma Regulamentadora NR-22.

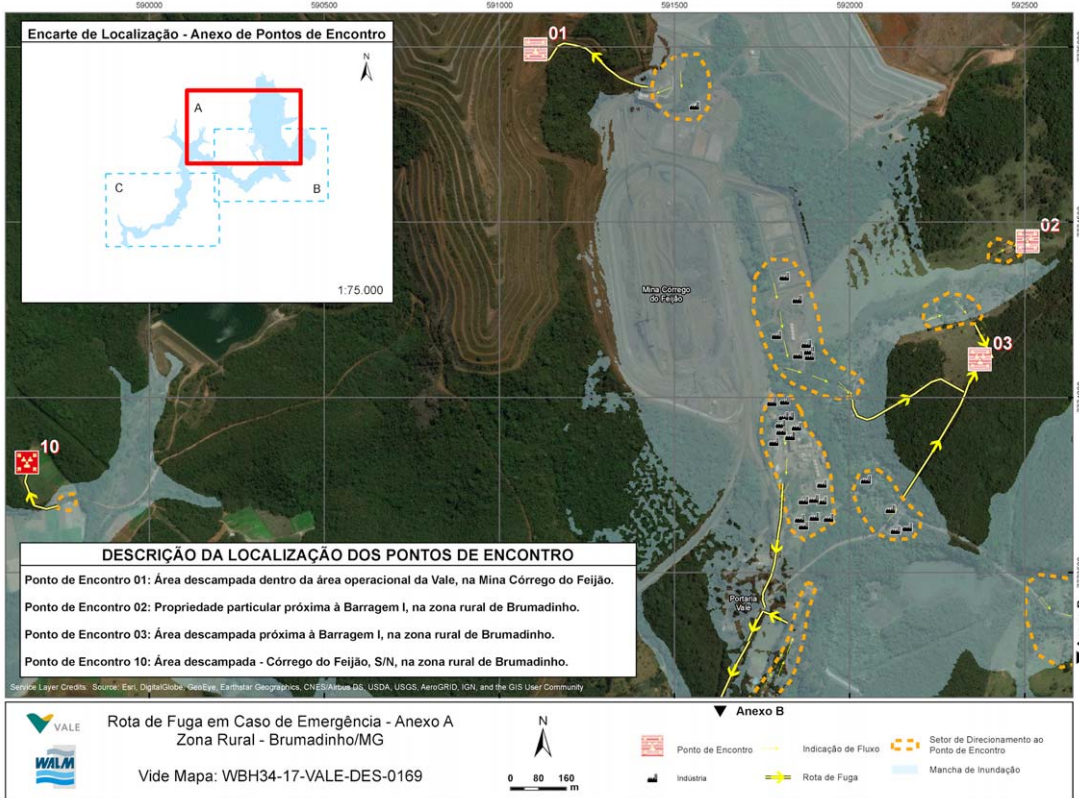
Figura 167: Rotas de fuga em caso de emergência - Anexo A

Com base no mapa de rotas de fuga em caso de emergência - anexo A (documento WBH-34-17-VALE-DES-0169 - ANEXO A) pode-se calcular que as pessoas que se encontravam na região do refeitório ou nas regiões dos escritórios, seguindo essas rotas, teriam de percorrer até aproximadamente 760 metros para saírem da região da mancha de inundação. Conforme o mapa da Envoltória Máxima de Inundação da Barragem I - Cenário de ruptura dia chuvoso (documento WBH34-17-VALE-DES-0169), a onda de rejeitos demoraria um minuto para atingir a Seção ST-4, localizada a jusante dessas estruturas. Dessa maneira pode-se concluir que mesmo um atleta olímpico recordista dos 800 m (que percorre essa distância em cerca de 1' 40"), que começasse a correr no instante do início da ruptura, não conseguiria escapar da lama. **Assim, mesmo em cenário previsto pela Vale, sabia-se ser impossível escapar da onda de rejeitos a partir dos postos de trabalho e áreas de vivência atingidos. Não obstante, não foi tomada nenhuma atitude no sentido de realocação desses postos e estruturas.**

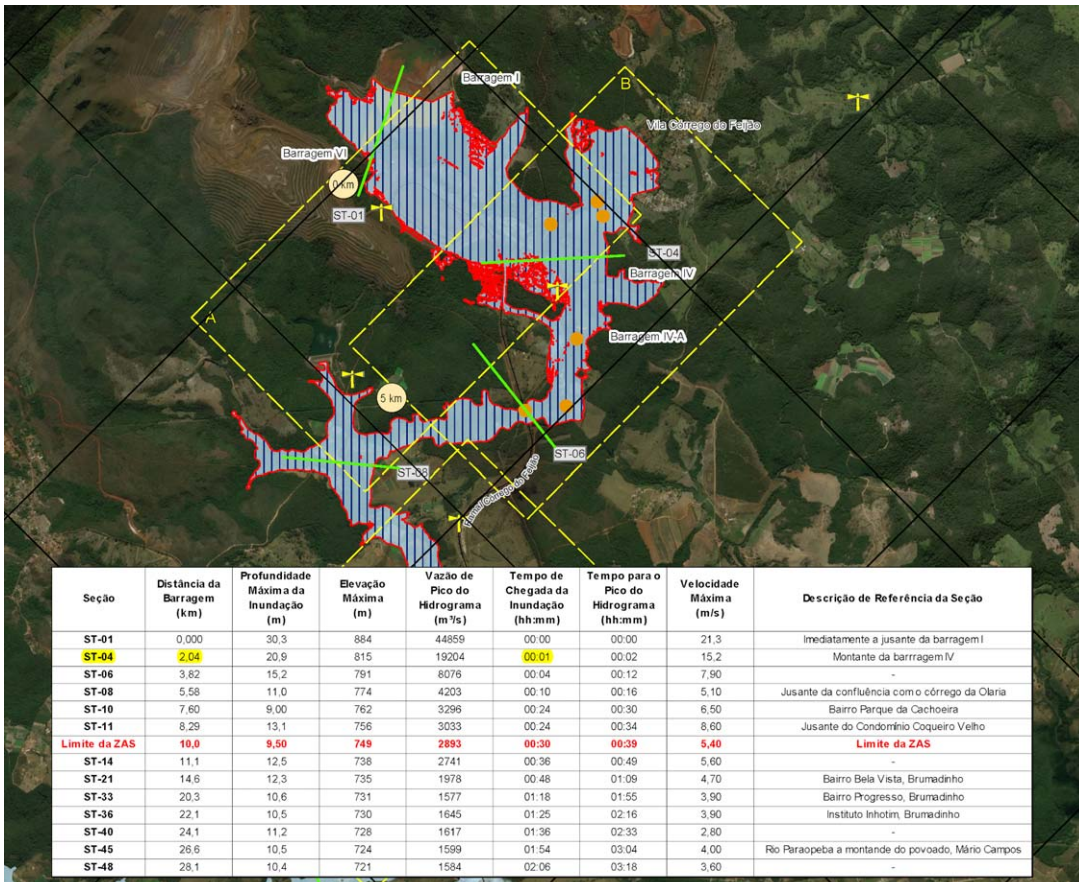
Figura 168: Detalhe da zona de inundação e tempo de chegada da onda

A figura 167 e a figura 168 mostram, respectivamente, as rotas de fuga e a parte da mancha de inundação, essa última com os tempos de chegada da onda de rejeitos.

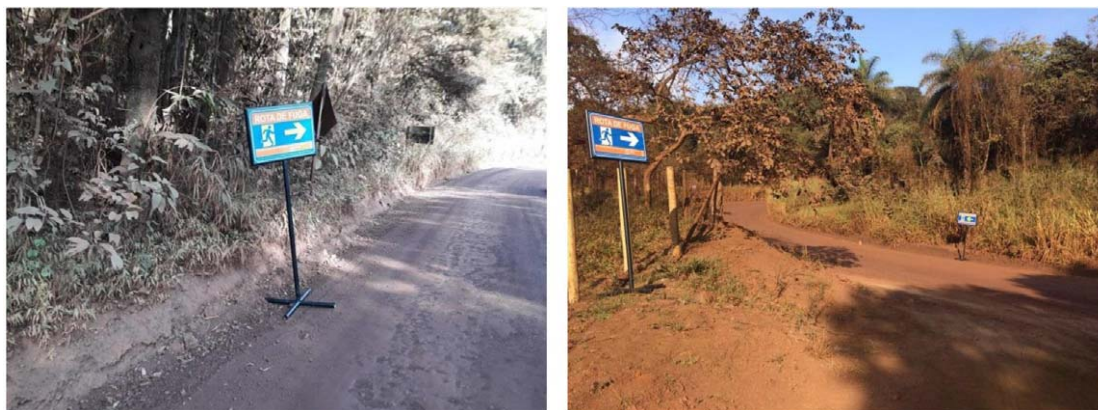
Figura 170: Fotos das placas de sinalização das rotas de fuga

No período da manhã foram instaladas provisoriamente placas sinalizadoras das rotas de fuga, e pontos de encontro e credenciamento dos participantes, dentre outras atividades. O exercício foi realizado, portanto, com placas provisórias, montadas apenas para este evento.
